Stabilnost putničkog broda u oštećenom stanju

Undergraduate thesis / Završni rad

2017

**STABILNOST PUTNIČKOG BRODA U
OŠTEĆENOM STANJU**

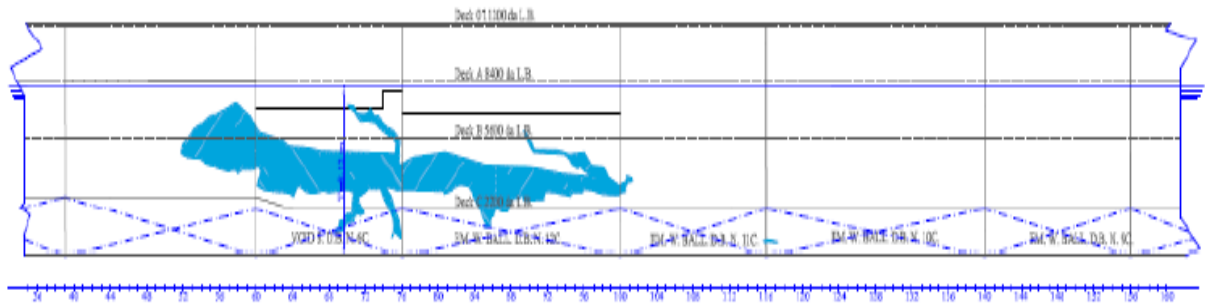
Slika 19. Opseg oštećenja [3]

Usljed nasukanja Costa Concordia pretrpjela je oštećenje na lijevoj strani broda ukupne duljine 52,94 metra između rebra broj 52 i rebra broj 124 koji uključuju vodonepropusne odjeljke 4, 5, 6 i 7 koji su poplavljeni, te su također poplavljeni i dvodna odjeljaka 5, 6 i 7. Ta oštećenja uzrokuju poplave na četiri susjedna odjeljka čija je širina oštećenja znatno veća od onog propisanih odgovarajućim propisima u vezi s pregrađivanjem i provjerom stabilnosti u poplavama (dva susjedna poplavljena odjeljka) koji iznose 10,710 m. Oštećenje koje je nastalo nalazilo se daleko iznad palube dvodna i to je bilo presudno u pogledu ozbiljnosti nesreće.

Opseg oštećenja koje je nastalo pri sudaru vidljivo je iz sljedeće slike.

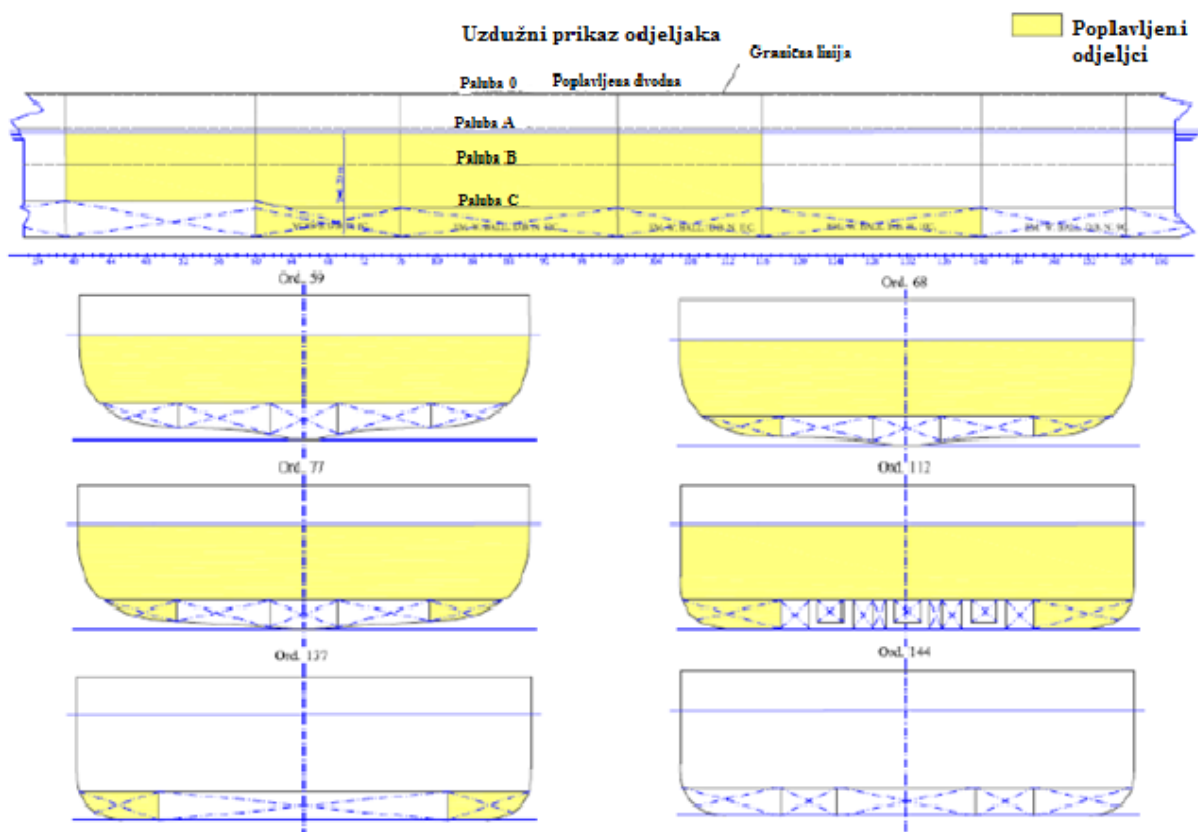
Slika 20. Uzdužni i poprečni prikaz naplavljenih područja [3]

Samo nekoliko minuta nakon nesreće vodonepropusni odjeljci broj 5 i 6 bili su poplavljeni, a susjedni odjeljci broj 4 i 7 u početku su bili djelomično popunjeni te se u njima stvarale velike slobodne površine koje su dodatno utjecale na stabilnost broda, da bi nakon otprilike 40 minuta od kontakta i oni bili ispunjeni vodom.

Ovdje je moguće vidjeti poplavljenе odjeljke s njihovim odgovarajućim širenjem s jedne na drugu stranu (središnji odjeljci dvodna nisu bili uključeni u poplave).

Na prikazanoj slici žuti dijelovi predstavljaju odjeljke i bočne djelove dvodna koji su potopljeni nedugo nakon udara, kako na uzdužnom planu broda tako i na značajnim poprečnim presjecima.

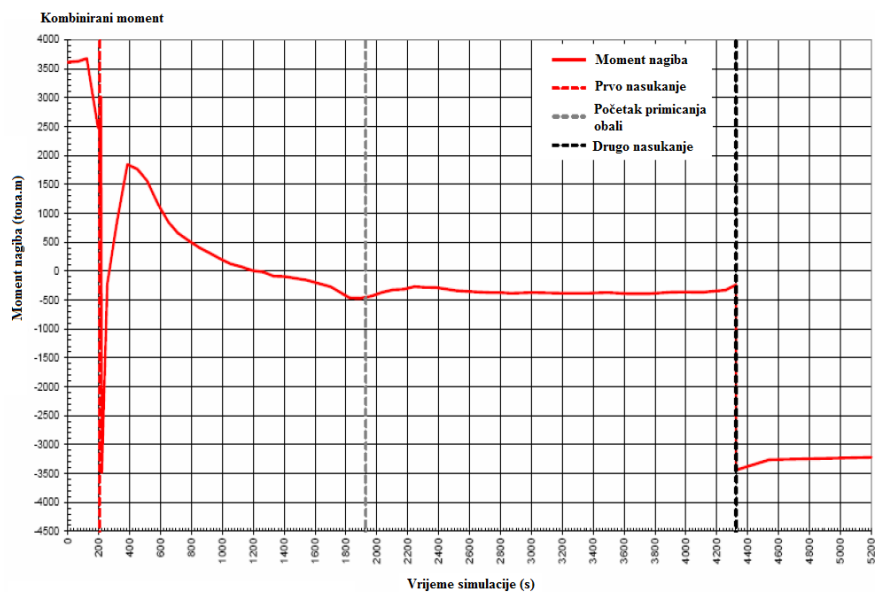
Slika 21. Moment nagiba [3]

Primjenjivi momenti zanošenja su zbog vjetra (NE 18 čvorova), okretanja, konačnog nasukanja i težine stijene koja je zapela u trup (97 t). Dijagram kombiniranog momenta poslije udara u stijenu prikazano je na slici 21.

Upozorenje: Pozitivni moment podrazumijeva nagib na lijevu stranu

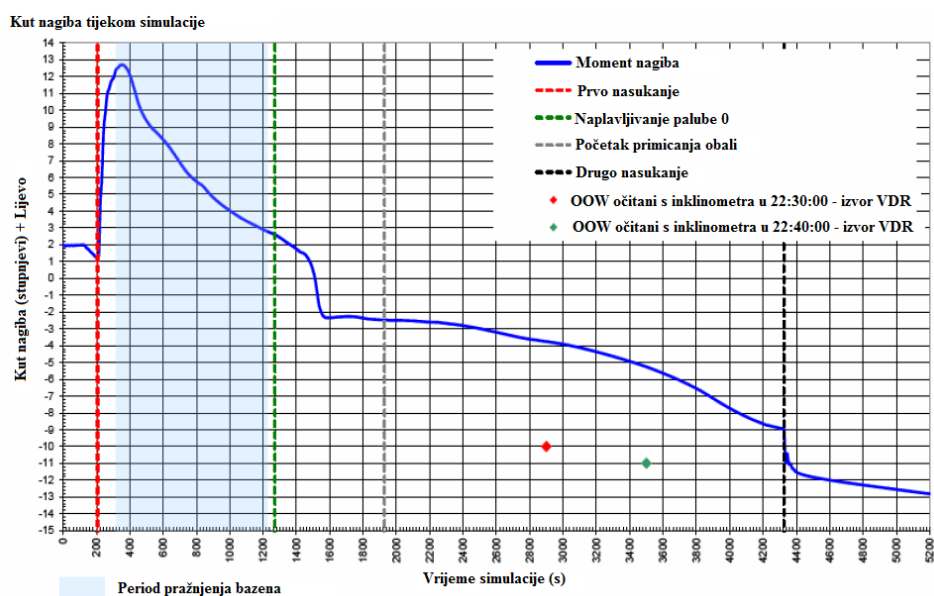
Slika 22. Kut nagiba [3]

Na grafu koji se nalazi na slici 22. prikazan je kut nagiba broda. Pretpostavlja se da se brod prvo nagnuo na lijevu stranu, stranu na kojoj je nastala rupa na oplati tijekom nasukanja, zbog ogromnog ulaska vode te je uzrokovala otvaranje poprečnog poplavnog otvora (u odjeljku broj 6 između rebra broj 84 i 96) koji dopušta simetrično širenje poplave koje dovodi do ispravljanja broda. Kad je lijeva strana bila izložena vjetru, vjerojatno i zbog putnika koji su se okupili na desnoj strani i zbog čamaca za spašavanje na istoj strani, brod je započeo nagninjanje na desnu stranu. Nakon što se brod drugi put nasukao, ovog puta na desnu stranu, dolazi do potpunog gubitka stabiliteta i povećava se nagib na desnu stranu.

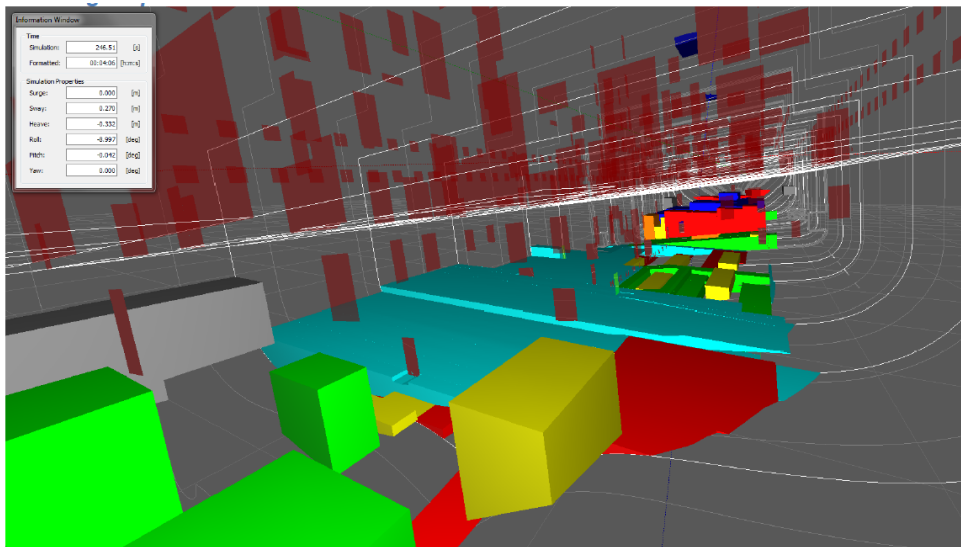
Slika 23. Situacija 1 [3]

Na slici 23. prikazan je 3D model naplavlivanja brodskih prostora u Situaciji 1, što predstavlja stanje plovila od 21:45 sati, odnosno situaciju odmah nakon nesreće. U tom trenutku nagib broda je na lijevu stranu, i razina vode je veća na toj strani.

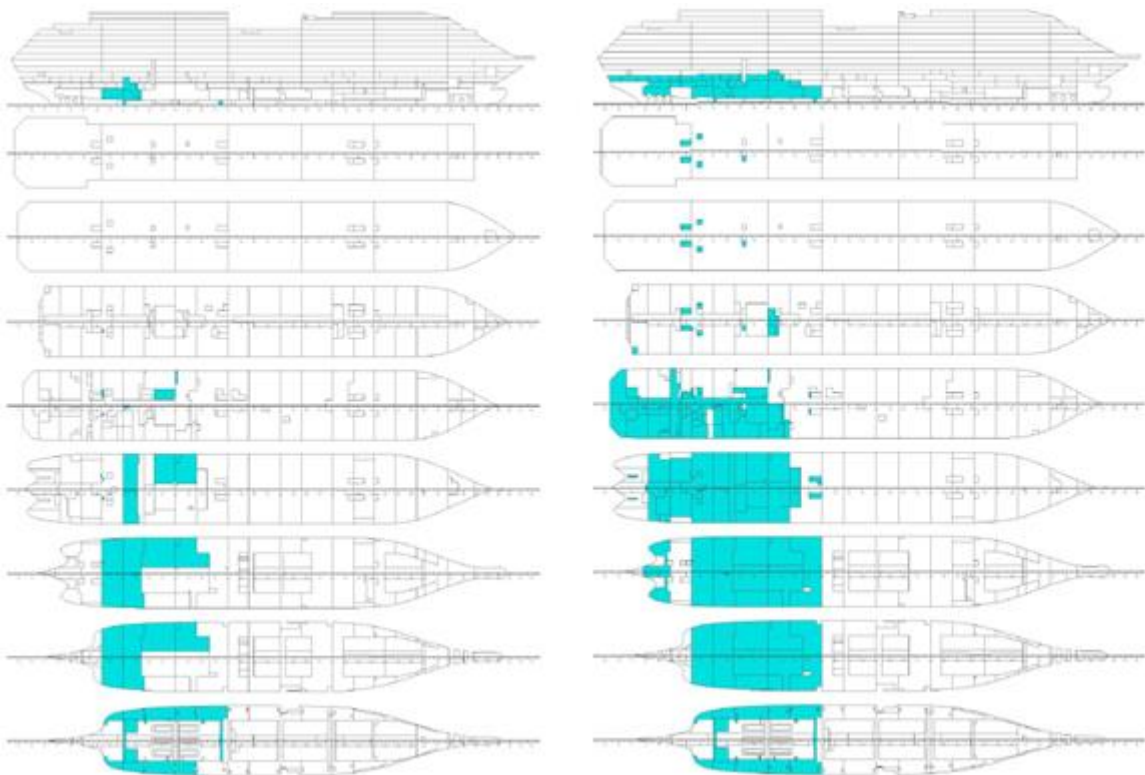
Slika 24. Opseg poplava za situaciju 1 i situaciju 10 [3]

Na slici 24. jasno se vidi razlika u naplavljenim područjima za situaciju 1 i situaciju 10. Vidljivo je da je u situaciji 1 količina naplavljene vode veća na lijevoj strani, dok je kod situacije 10 veća količina naplavljenja na desnoj strani, te se zbog toga nagib broda na desnu stranu povećavao. Isto tako jasno se vidi da je broj naplavljenih paluba u stanju broj 10 puno veći te je poplavljena i pregradna paluba (Paluba broj 1) na krmi što omogućuje 12 dodatnih otvora za ulazak vode, a u kasnijem stadiju naplavljivanja dodatna 22 otvora.

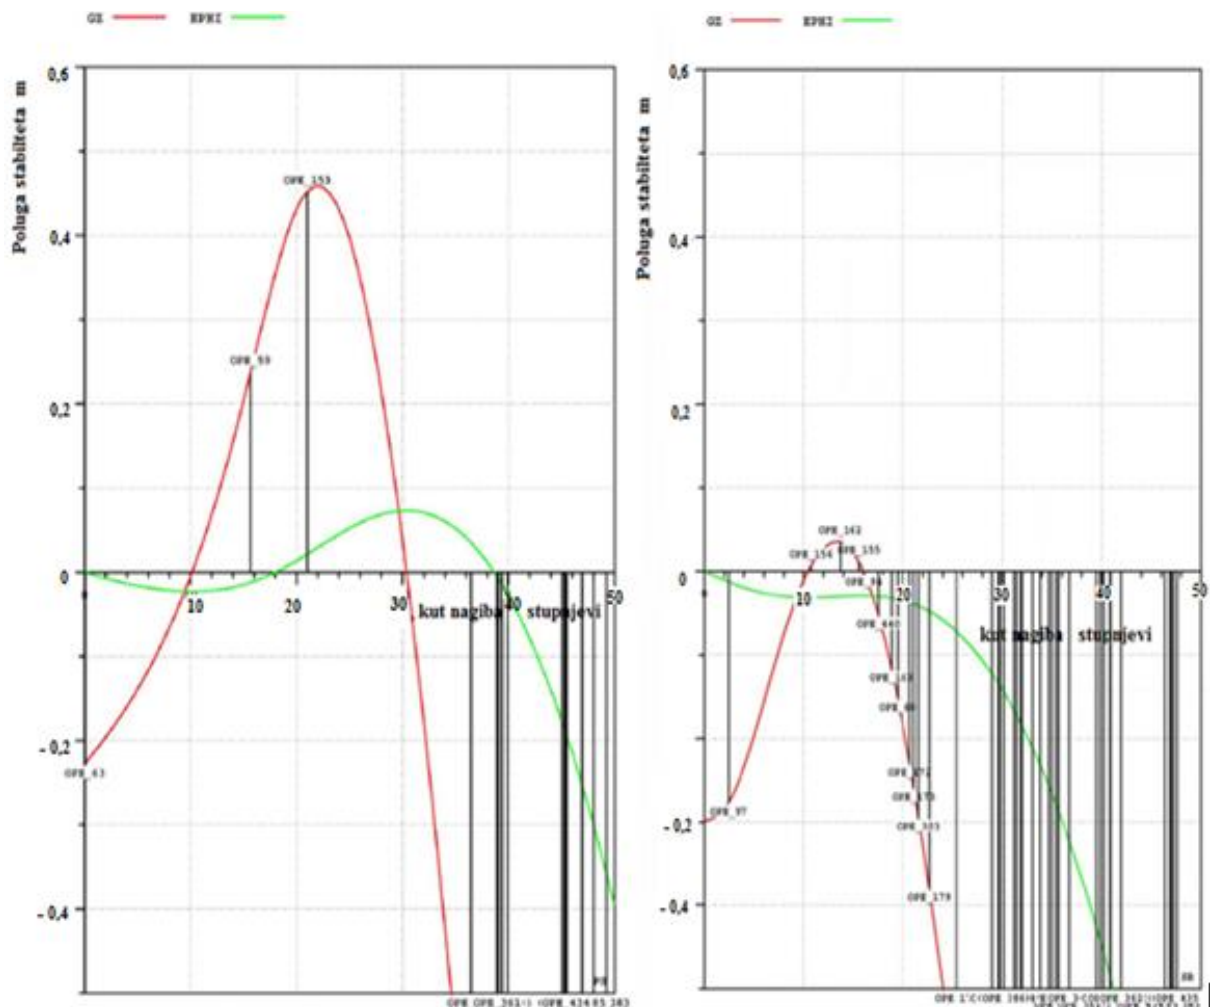
Slika 25. GZ krivulja uz pretpostavku da nema progresivnog naplavljivanja za situaciju 1 i situaciju 10 [3]

Na slici 25. prikazana su dva grafa; prvi se odnosi na situaciju 1, a drugi na situaciju 10. Stabilnost plovila je zadovoljavajuća u smislu GM na ravnotežu kuta nagiba, rasponu i površini ispod krivulje poluge ispravljanja, koja predstavlja zaostalu energiju ispravljanja broda, od situacije 1 (što predstavlja stanje plovila u 21:45 sati od 13. siječnja 2012.) do situacije 9 (što predstavlja stanje plovila u 22:31 sati), dok je u stanju 10 (što predstavlja stanje plovila u 22:54 sati) područje ispod krivulje poluge ispravljanja gotovo zanemarivo, što znači da je plovilo izgubilo sposobnost otpora uzroku nagiba.

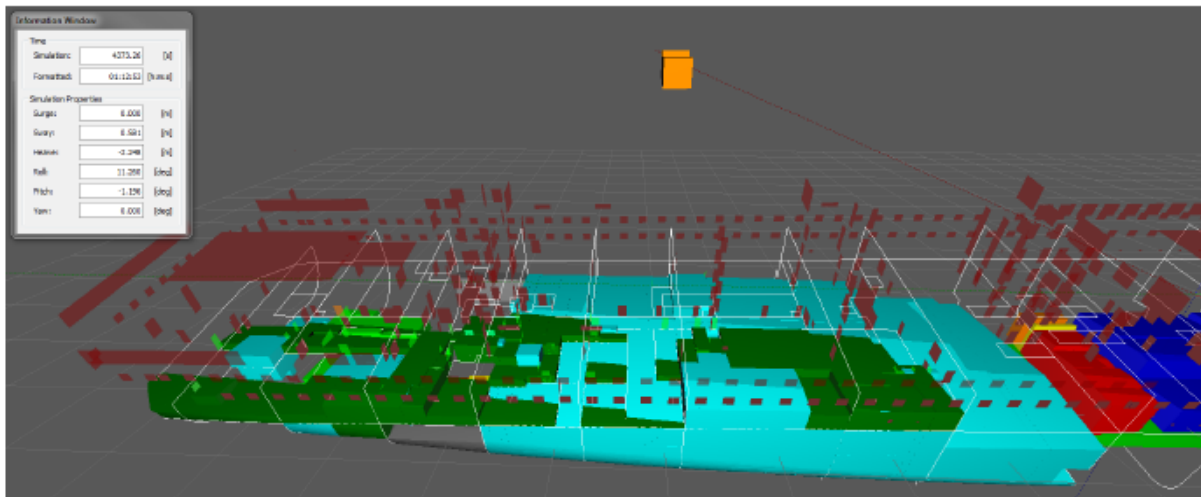
Slika 26. Situacija 10 [3]

U situaciji 10 brod je imao kontakt s podvodnim stijenama i na njega djeluje moment usporavanja inercije broda nastale zbog djelovanja vjetra i struja. Kut nagiba u tom trenutku iznosio je oko 18 stupnjeva na desnu stranu broda i jasno se može vidjeti količina vode od naplavlivanja na pregradnoj palubi. U tom trenutku dolazi do manjeg naplavlivanja Palube 1 i krmene palube za privez, i ne događaju se nikakva daljnja progresivna naplavlivanja duž pregradbene palube na rebru # 116 zbog zatvorenih ovješanih vodonepropusnih vrata na desnoj strani, i normalna vrata koja se spajaju na taj prednji prostor nalaze se u središnjoj liniji i nisu u kontaktu s vodom koja je nastala uslijed naplavlivanja.

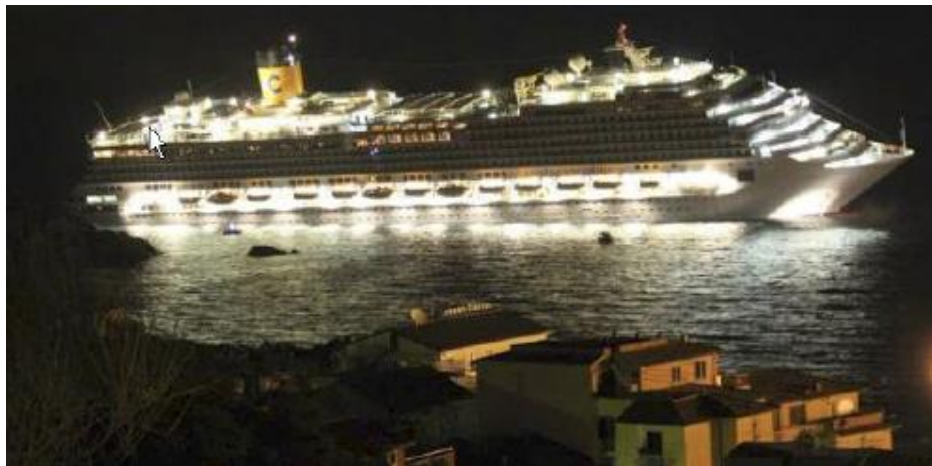
Slika 27. Nasukanje broda drugi put [3]

Nakon što se brod nasukao drugi put sa desnom stranom može se pretpostaviti da je došlo do potpunog gubitka stabiliteta, te je na kraju brod cijelom tom stranom se oslonio na pod i ostao u tom položaju. Oko 24 sata kut nagiba broda ozbiljno se povećao i dostigao je vrijednost 40 stupnjeva, da bi do kraja akcije spašavanja dostigao vrijednost od čak 80 stupnjeva.
