Stabilnost putničkog broda u oštećenom stanju

Medić, Marko

Undergraduate thesis / Završni rad

**STABILNOST PUTNIČKOG BRODA U
OŠTEĆENOM STANJU**

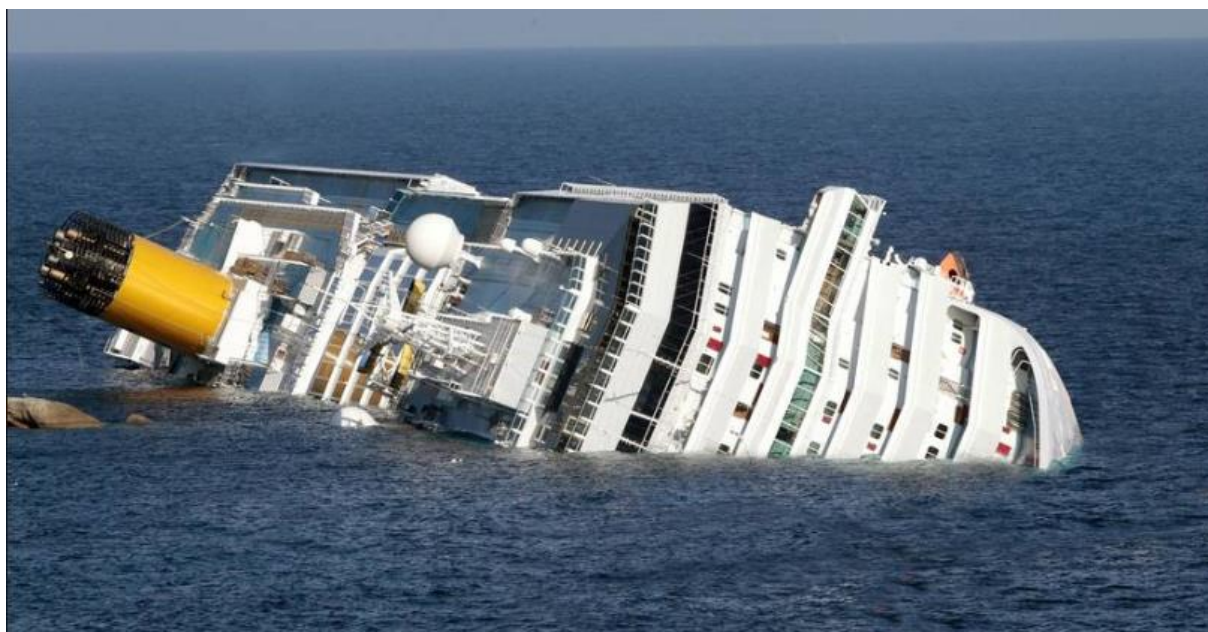
Slika 16. Costa Concordia nakon nesreće [13]

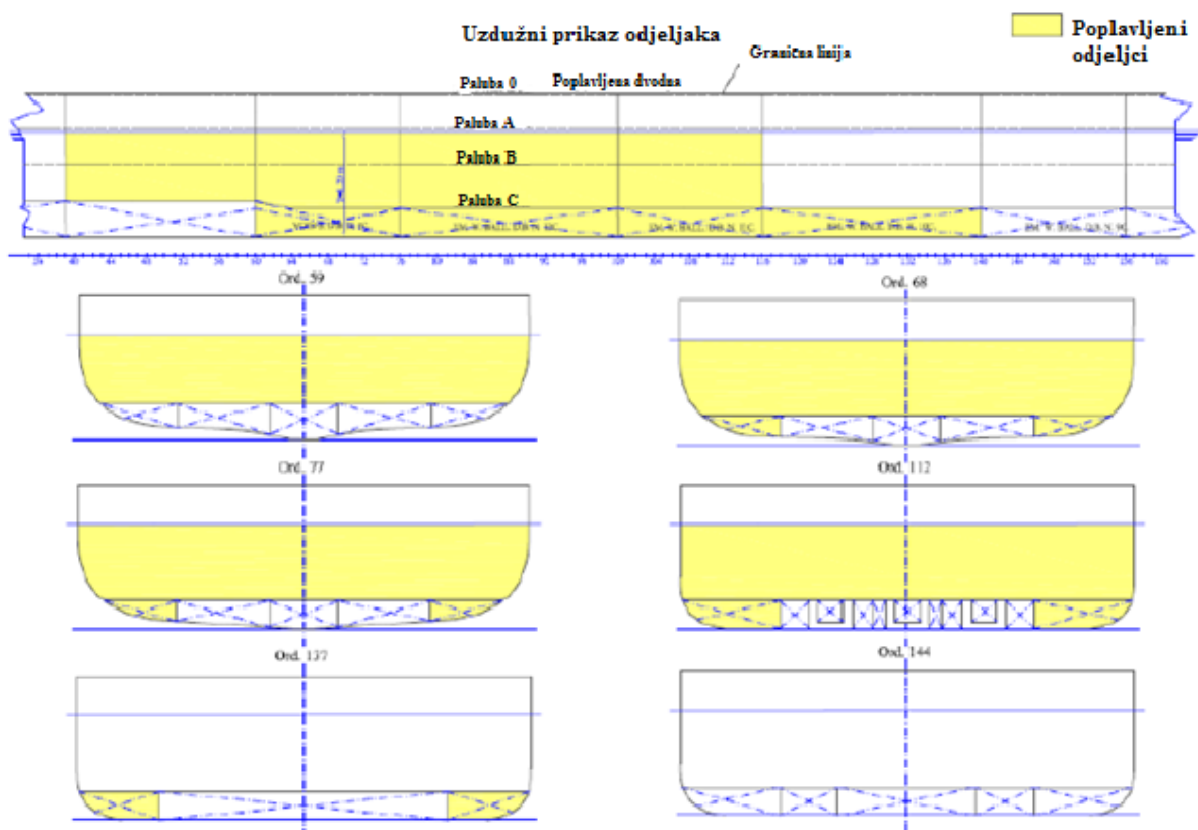
Ovdje je moguće vidjeti poplavljenе odjeljke s njihovim odgovarajućim širenjem s jedne na drugu stranu (središnji odjeljci dvodna nisu bili uključeni u poplave).

Slika 20. Uzdužni i poprečni prikaz naplavljenih područja [3]

Na prikazanoj slici žuti dijelovi predstavljaju odjeljke i bočne djelove dvodna koji su potopljeni nedugo nakon udara, kako na uzdužnom planu broda tako i na značajnim poprečnim presjecima.

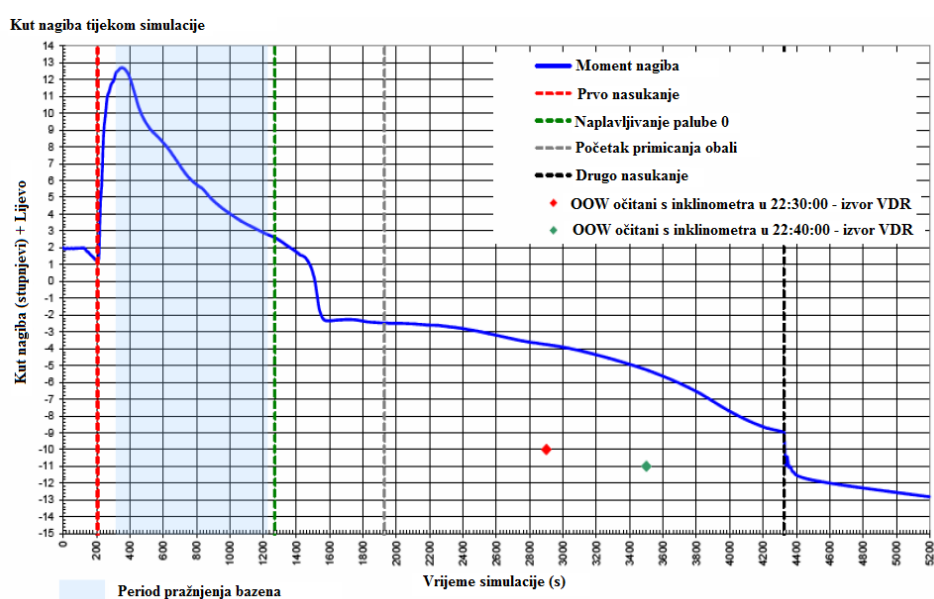
Na grafu koji se nalazi na slici 22. prikazan je kut nagiba broda. Pretpostavlja se da se brod prvo nagnuo na lijevu stranu, stranu na kojoj je nastala rupa na oplati tijekom nasukanja, zbog ogromnog ulaska vode te je uzrokovala otvaranje poprečnog poplavnog otvora (u odjeljku broj 6 između rebra broj 84 i 96) koji dopušta simetrično širenje poplave koje dovodi do ispravljanja broda. Kad je lijeva strana bila izložena vjetru, vjerojatno i zbog putnika koji su se okupili na desnoj strani i zbog čamaca za spašavanje na istoj strani, brod je započeo nagninjanje na desnu stranu. Nakon što se brod drugi put nasukao, ovog puta na desnu stranu, dolazi do potpunog gubitka stabiliteta i povećava se nagib na desnu stranu.

Slika 22. Kut nagiba [3]
