# Stabilnost putničkog broda u oštećenom stanju

Undergraduate thesis / Završni rad

2017

**STABILNOST PUTNIČKOG BRODA U  
OŠTEĆENOM STANJU**

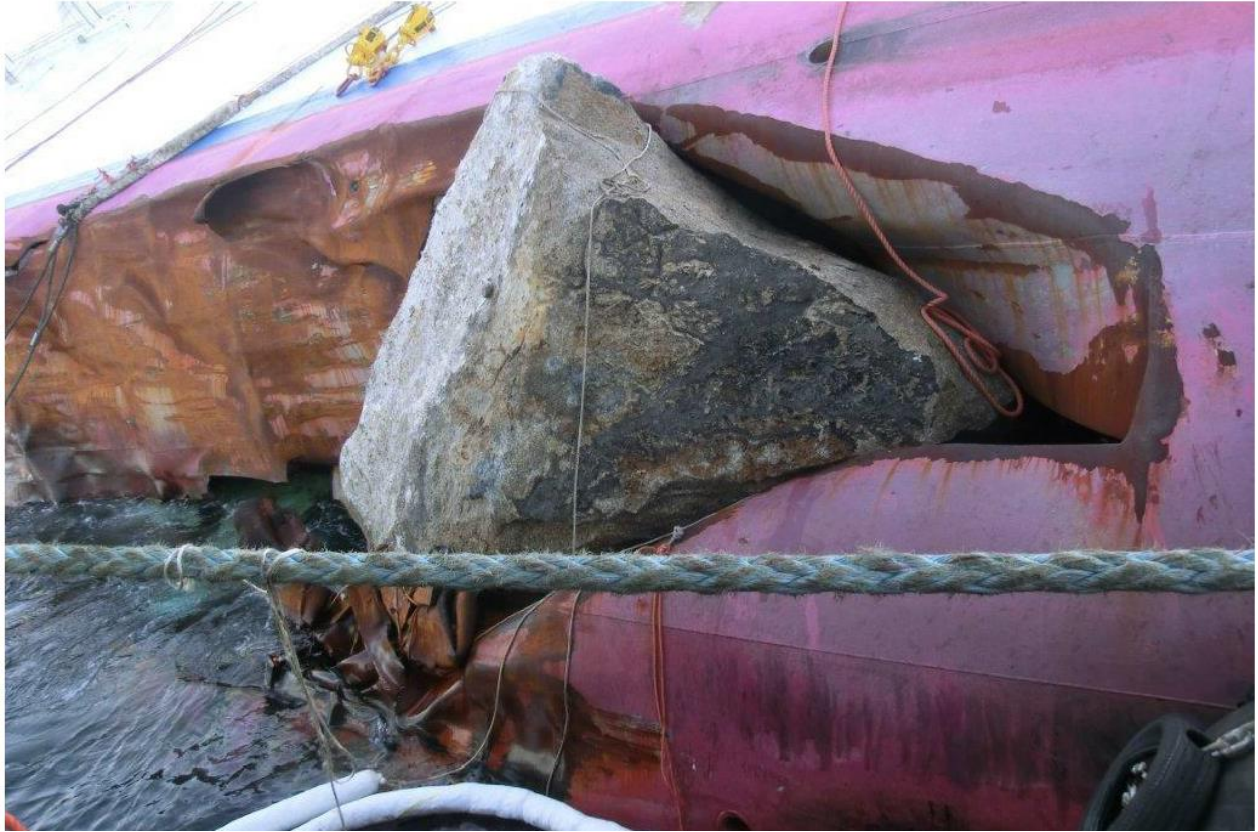
**Slika 18. Zaglavljena stijena u oštećenom području [3]**

Usljed nasukanja Costa Concordia pretrpjela je oštećenje na lijevoj strani broda ukupne duljine 52,94 metra između rebra broj 52 i rebra broj 124 koji uključuju vodonepropusne odjeljke 4, 5, 6 i 7 koji su poplavljeni, te su također poplavljeni i dvodna odjeljaka 5, 6 i 7. Ta oštećenja uzrokuju poplave na četiri susjedna odjeljka čija je širina oštećenja znatno veća od onog propisanih odgovarajućim propisima u vezi s pregrađivanjem i provjerom stabilnosti u poplavama (dva susjedna poplavljena odjeljka) koji iznose 10,710 m. Oštećenje koje je nastalo nalazilo se daleko iznad palube dvodna i to je bilo presudno u pogledu ozbiljnosti nesreće.

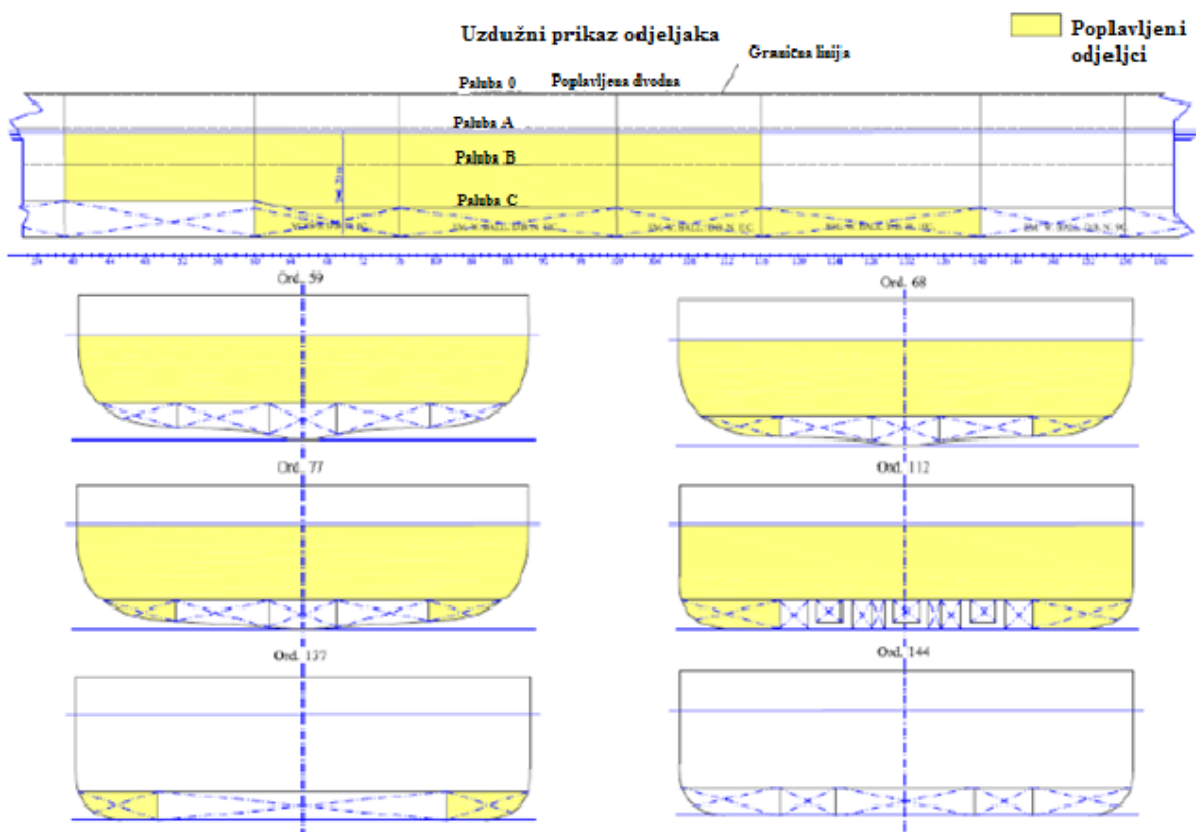
Samo nekoliko minuta nakon nesreće vodonepropusni odjeljci broj 5 i 6 bili su poplavljeni, a susjedni odjeljci broj 4 i 7 u početku su bili djelomično popunjeni te se u njima stvarale velike slobodne površine koje su dodatno utjecale na stabilnost broda, da bi nakon otprilike 40 minuta od kontakta i oni bili ispunjeni vodom.

Ovdje je moguće vidjeti poplavljenе odjeljke s njihovim odgovarajućim širenjem s jedne na drugu stranu (središnji odjeljci dvodna nisu bili uključeni u poplave).

**Slika 20. Uzdužni i poprečni prikaz naplavljenih područja [3]**

Na prikazanoj slici žuti dijelovi predstavljaju odjeljke i bočne djelove dvodna koji su potopljeni nedugo nakon udara, kako na uzdužnom planu broda tako i na značajnim poprečnim presjecima.

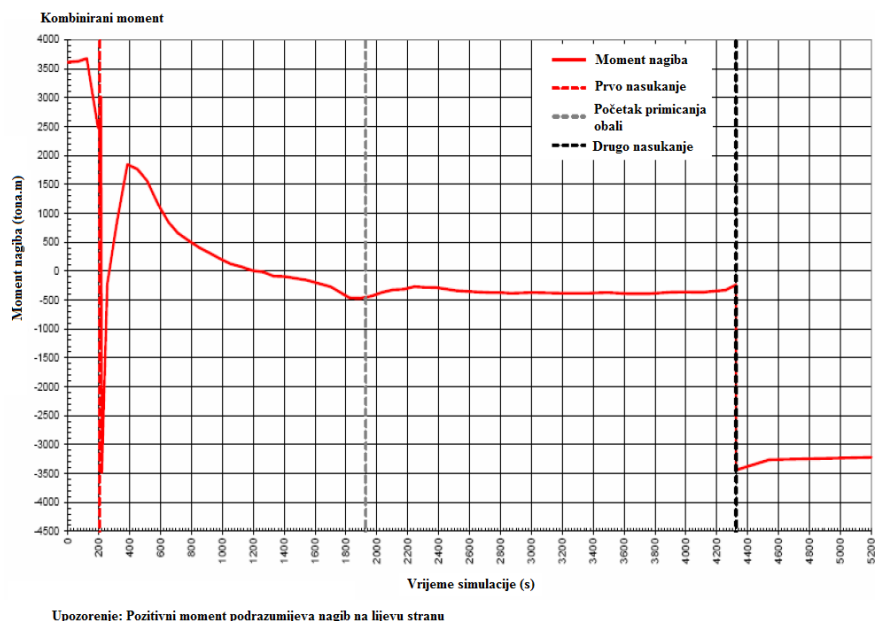
Primjenjivi momenti zanošenja su zbog vjetra (NE 18 čvorova), okretanja, konačnog nasukanja i težine stijene koja je zapela u trup (97 t). Dijagram kombiniranog momenta poslije udara u stijenu prikazano je na slici 21.

**Slika 21. Moment nagiba [3]**

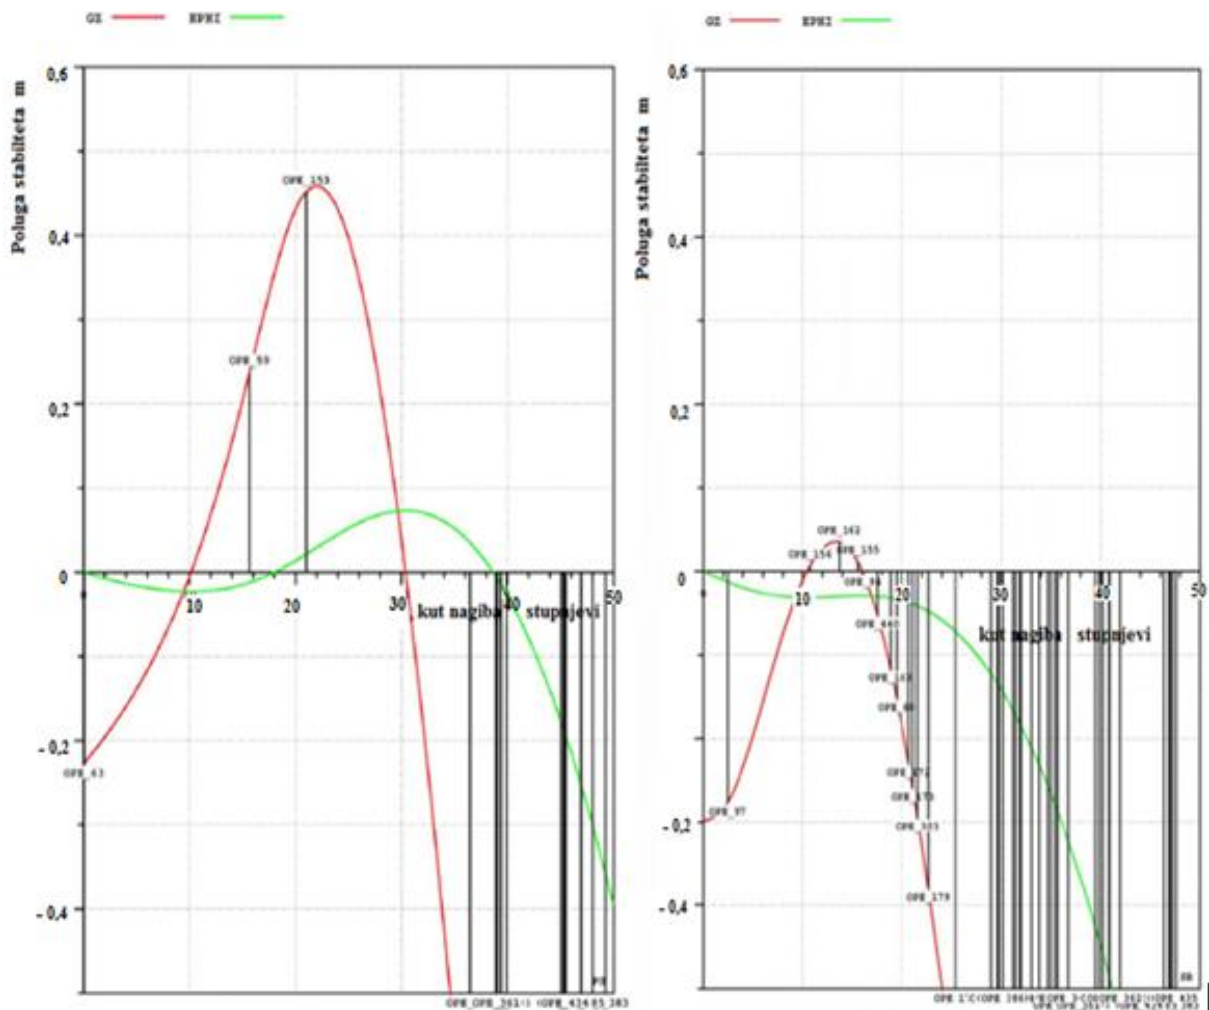
**Slika 25. GZ krivulja uz pretpostavku da nema progresivnog naplavljivanja za situaciju 1 i situaciju 10 [3]**

Na slici 25. prikazana su dva grafa; prvi se odnosi na situaciju 1, a drugi na situaciju 10. Stabilnost plovila je zadovoljavajuća u smislu GM na ravnotežu kuta nagiba, rasponu i površini ispod krivulje poluge ispravljanja, koja predstavlja zaostalu energiju ispravljanja broda, od situacije 1 ( što predstavlja stanje plovila u 21:45 sati od 13. siječnja 2012. ) do situacije 9 (što predstavlja stanje plovila u 22:31 sati), dok je u stanju 10 ( što predstavlja stanje plovila u 22:54 sati) područje ispod krivulje poluge ispravljanja gotovo zanemarivo, što znači da je plovilo izgubilo sposobnost otpora uzroku nagiba.

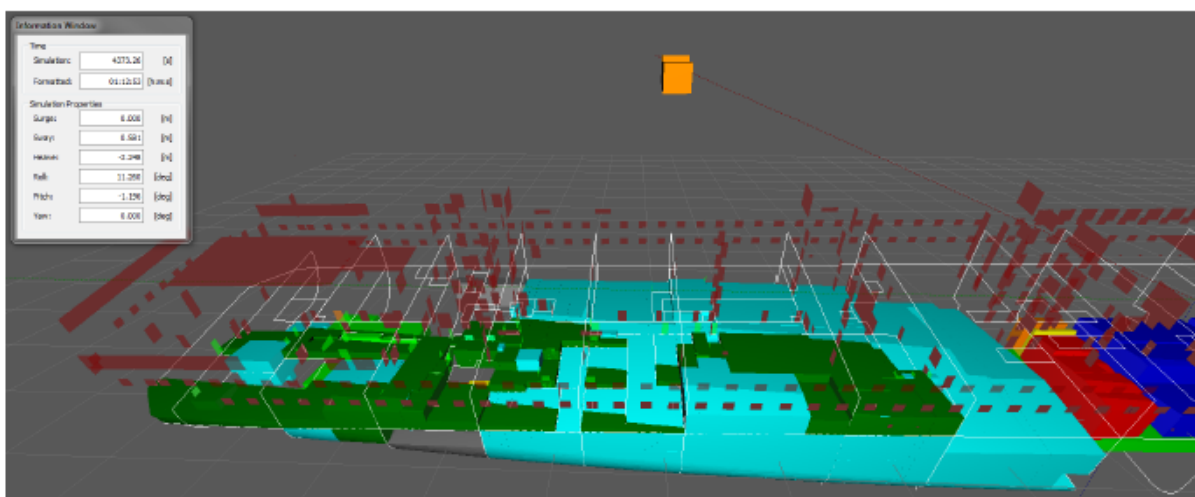
**Slika 26. Situacija 10 [3]**

U situaciji 10 brod je imao kontakt s podvodnim stijinama i na njega djeluje moment usporavanja inercije broda nastale zbog djelovanja vjetra i struja. Kut nagiba u tom trenutku iznosio je oko 18 stupnjeva na desnu stranu broda i jasno se može vidjeti količina vode od naplavlivanja na pregradnoj palubi. U tom trenutku dolazi do manjeg naplavlivanja Palube 1 i krmene palube za privez, i ne događaju se nikakva daljnja progresivna naplavlivanja duž pregradbene palube na rebru # 116 zbog zatvorenih ovješanih vodonepropusnih vrata na desnoj strani, i normalna vrata koja se spajaju na taj prednji prostor nalaze se u središnjoj liniji i nisu u kontaktu s vodom koja je nastala uslijed naplavlivanja.

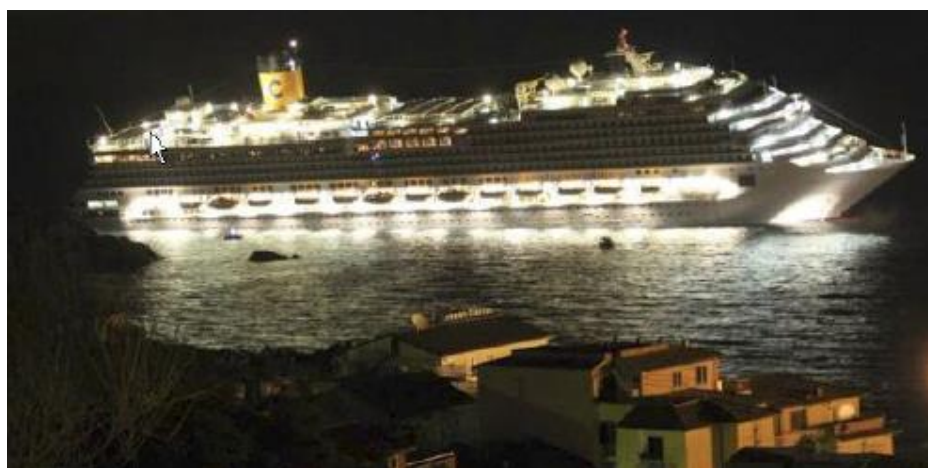
**Slika 27. Nasukanje broda drugi put [3]**

Nakon što se brod nasukao drugi put sa desnom stranom može se pretpostaviti da je došlo do potpunog gubitka stabiliteta, te je na kraju brod cijelom tom stranom se oslonio na pod i ostao u tom položaju. Oko 24 sata kut nagiba broda ozbiljno se povećao i dostigao je vrijednost 40 stupnjeva, da bi do kraja akcije spašavanja dostigao vrijednost od čak 80 stupnjeva.
