Metodologija spašavanja podrtine jedrenjaka "VASA"

Master's thesis / Diplomski rad

**METODOLOGIJA SPAŠAVANJA
PODRTINE JEDRENJAKA „VASA“**

DIPLOMSKI RAD

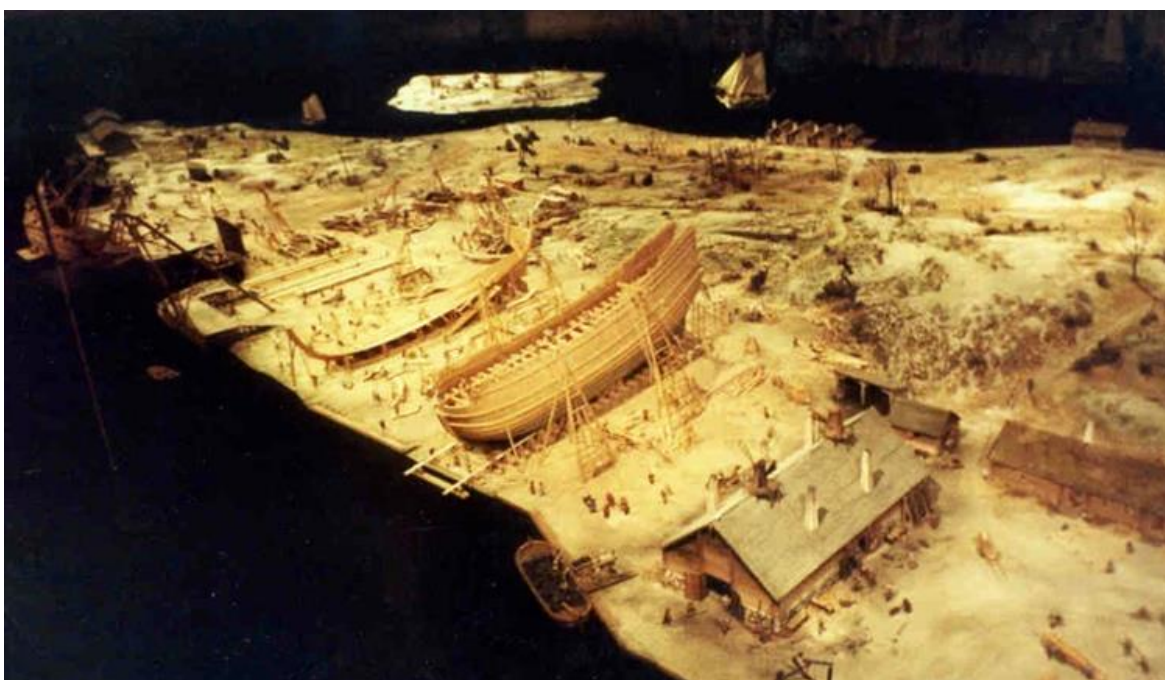
Slika 2. Maketa izgradnje jedrenjaka „Vasa“ u brodogradilištu „Skeppsgården“ [15]

„Vasina“ kobilica položena je u zimu 1626. Hybertsson je praktičnu odgovornost za rad brodogradilišta, zbog zdravstvenih problema, predao svom glavnom pomoćniku Henriku Jacobssonu koji je nadgledao završetak gradnje jedrenjaka „Vasa“. U srpnju 1628. godine brod je porinut i bio je spreman za opremanje. Dotegljen je do pristaništa ispod kraljevskog dvorca gdje su ukrcana 64 nova brončana topa, dodatna oprema i zalihe za prvo putovanje.

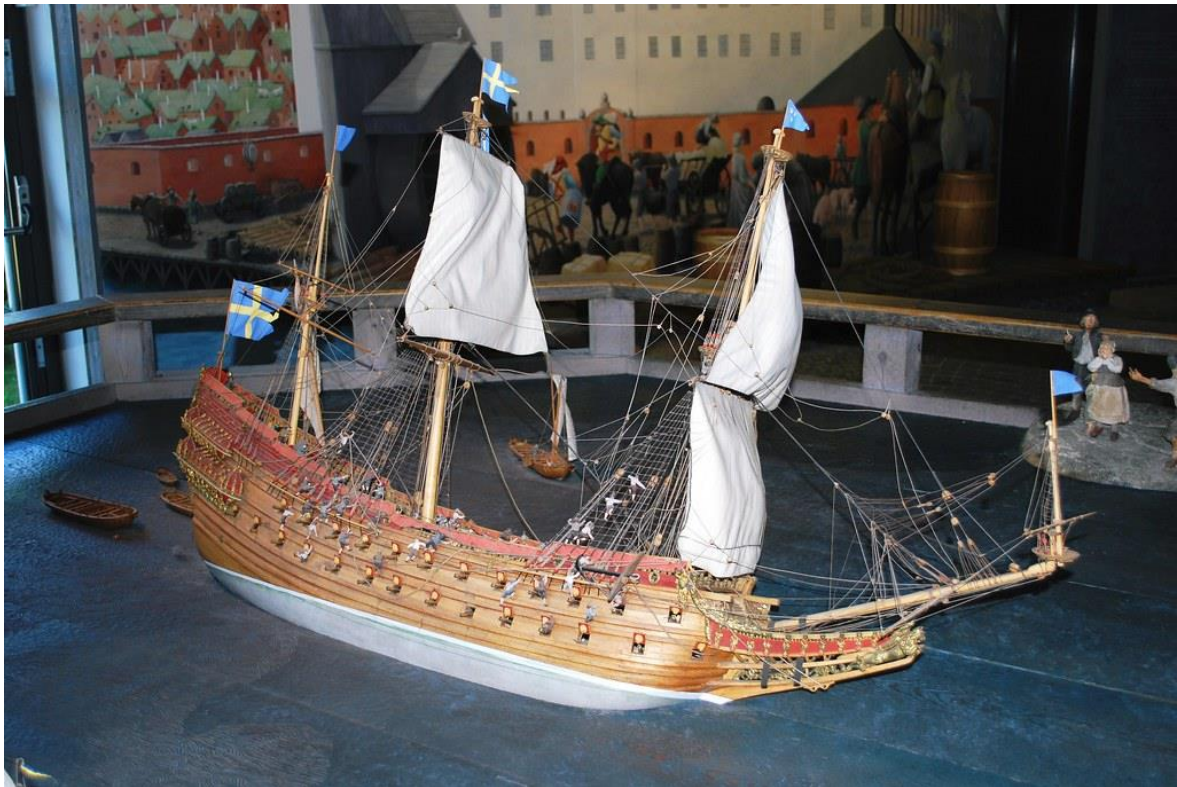
Slika 8. Model potonuća „Vase“ [19]

Iako je brod „Vasa“ već pokazivao znakove nestabilnosti dok je bio privezan u luci, u to vrijeme nije postojala poznata metoda za mjerenje stabilnosti, težišta ili izmjera kojom brod postaje indiferentan ili labilan. Većina zapovjednika jednostavno je koristila heurističke metode kako bi bolje razumjela operativne značajke. Admiral Fleming i zapovjednik Hannson proveli su test nagiba s 30 ljudi koji su trčali od jednog boka broda do drugog boka. Nakon tri nagiba, test je zaustavljen jer se brod previše ljuljao i naginjao da se strahovalo da će se prevrnuti. Međutim, nitko nije imao ideje kako smanjiti kut nagiba i poboljšati stabilnost broda. Iako bi dodatna težina ispod podnica bila jedna od učinkovitijih opcija, ispod podnica nije bilo više prostora jer je balast od 120 tona već bio nakrcan, a dodatni balast bi povećao gaz broda te bi otvore za topove na donjoj palubi dodatno približio vodenoj površini. [23]

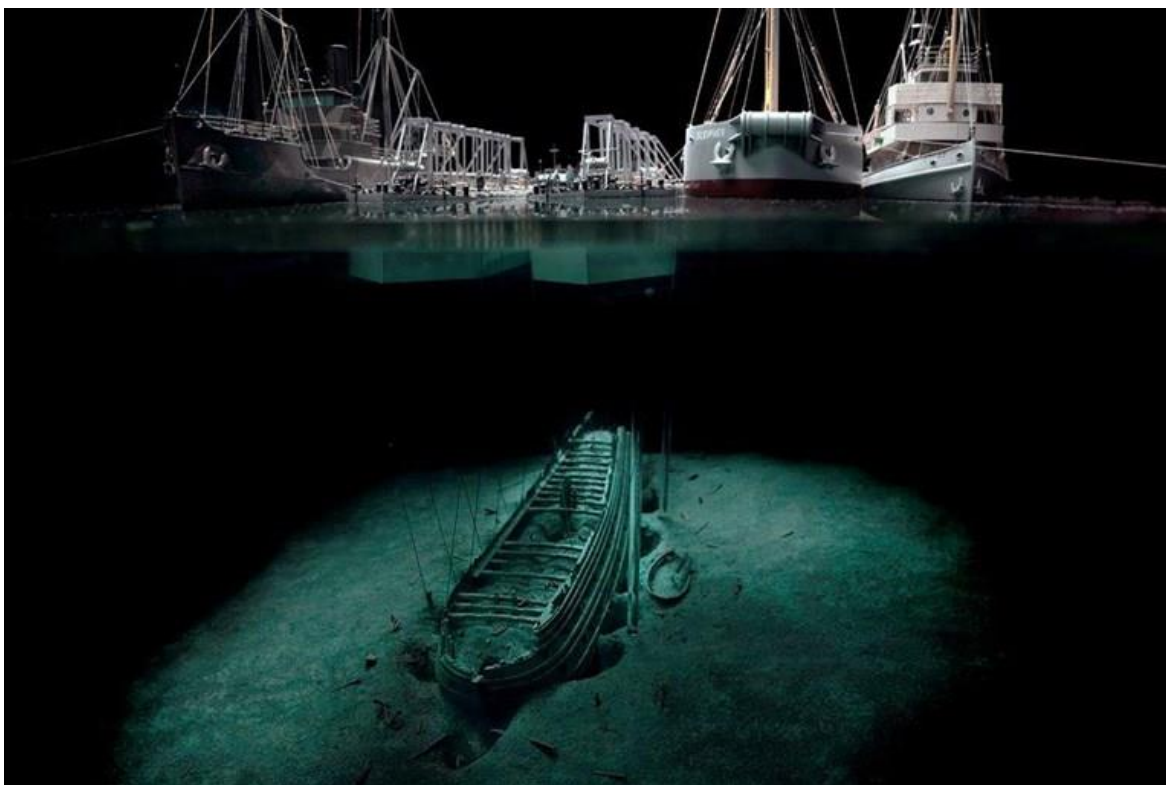
Slika 14. Model koji prikazuje metodologiju spašavanja „Vasa“ [14]

Planirana metodologija za vađenje podrtine nije se previše razlikovala od metode korištene u 17. stoljeću. Samo što je imala malo moderniji pristup i bolju tehnologiju. Umjesto kuka i sidara za podizanje koristile su se čelične sajle. Planiralo se iskopati šest tunela ispod kobilice broda, s ciljem da se u njih postave jake, masivna čelik čela i brod stavi u "košaru". Sajle bi se pričvrstile na dva pontona, nazvani „Oden“ i „Frigg“, koji bi plutali na površini. Pontoni bi imali istu ulogu kao i brodovi korišteni u prvom pokušaju spašavanja. Napunili bi se vodom do maksimalnog gaza, čelik čela bi se zategla i počelo bi ispumpavanje vode iz pontona. „Vasa“ bi se oslobodio iz mulja te pomaknuo u pliće vode. Jedinu razliku u novijem pristupu spašavanja predstavljali su veća podizna snaga i modernija tehnologija. [13]
