Master's thesis / Diplomski rad

**METODOLOGIJA SPAŠAVANJA
PODRTINE JEDRENJAKA „VASA“**

DIPLOMSKI RAD

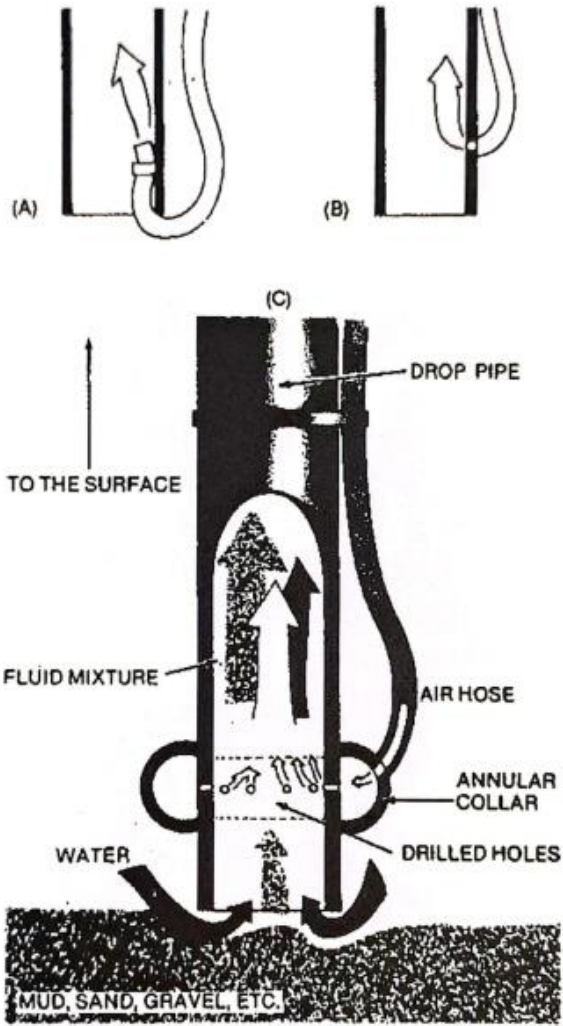
AIRLIFT PRINCIPLE

Slika10. Ilustracija principa rada zračnih dizala [22]

- Priroda materijala koji se podiže - Air-liftovi će samo podići rasuti materijal na donjem kraju. Mlaz je stoga neophodan dodatak učinkovitom dizanju zraka prilikom uklanjanja tvrdog nabijenog pijeska ili čvrstog morskog dna. Glina, papirna masa i slični materijali lakše će zagušiti dizanje zraka. [22]

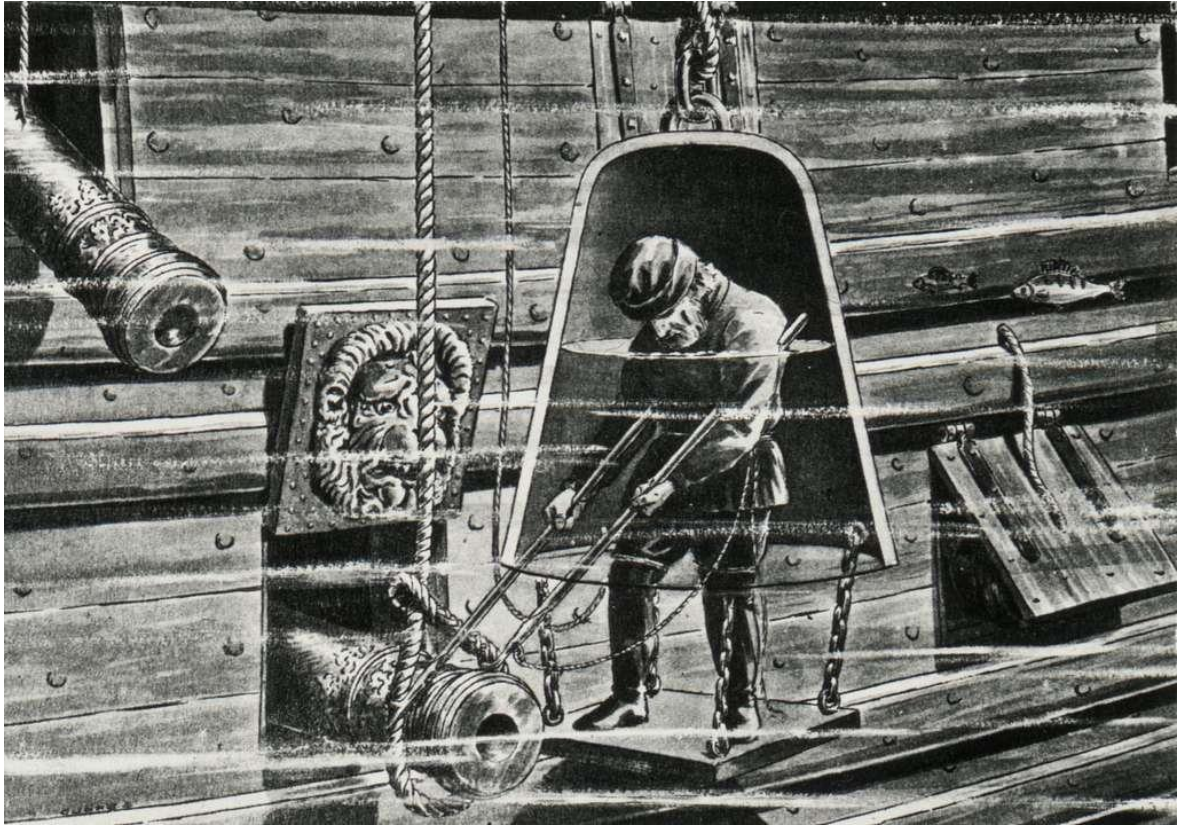
Godine 1658. Hans Albrecht von Treileben je došao u Stockholm i predstavio svoje znanje o korištenju ronilačkog zvona. Ronilačko zvono je predstavljeno kao nova metoda podvodnog spašavanja. Iako se ideju o ronilačkom zvonu spominjalo još od Aristotela, tek u 17. stoljeću je doživjela svoju primjenu zahvaljujući napretku u tehnologiji. Zvono koje se upotrebljavalo prilikom spašavanja topova „Vasa“ bilo je tzv. "mokro" zvono s otvorenim dnom i visinom oko 130 cm. Na otprilike 50 cm od otvora zvona bila je pričvršćena mala olovna proširena klupa koja je omogućavala roniocu da stoji ili sjedi, prilikom podizanja ili spuštanja zvona, s glavom i ramenima u prostoru sa zrakom. Zvonom se upravljalo s pomoću jednostavne dizalice. Ronilac je tako mogao iznositi predmete na površinu, međutim, u slučaju topova, ronilac bi samo zavezao konop oko topova koji bi se nakon toga izvlačili na površinu. [17]

Slika 12. Ilustracija ronilačkog zvona [19]

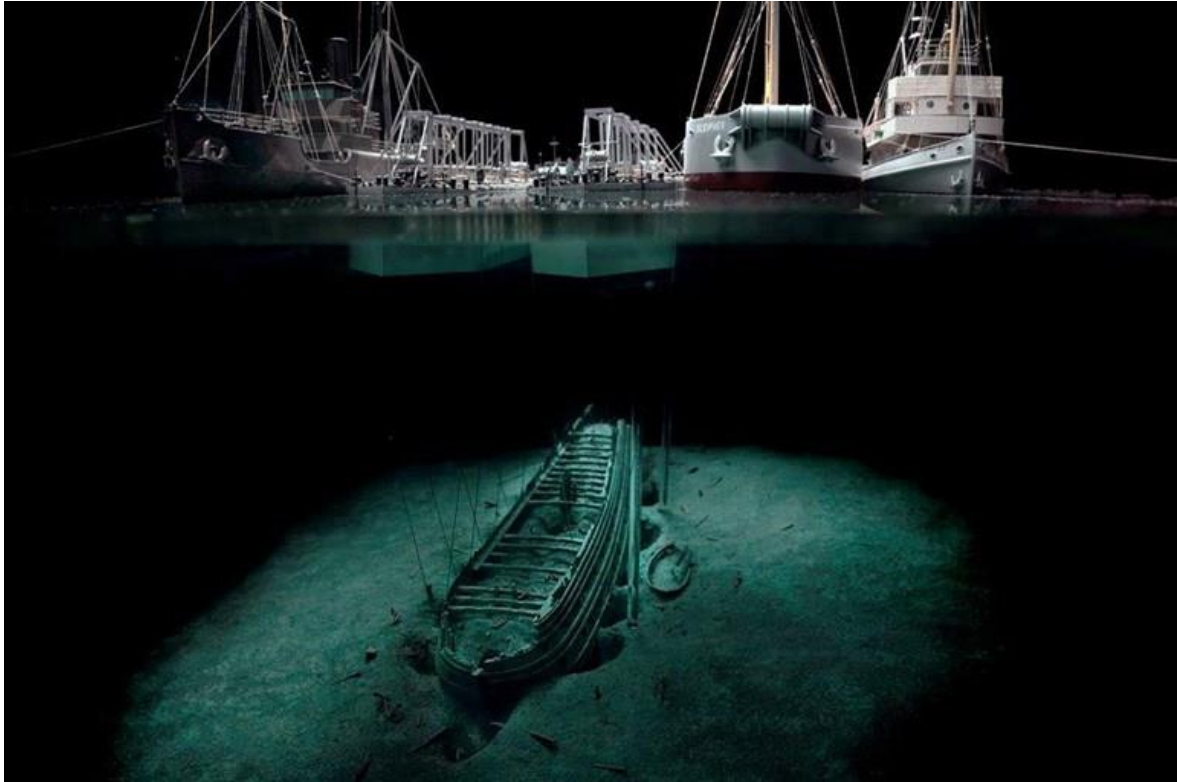
Planirana metodologija za vađenje podrtine nije se previše razlikovala od metode korištene u 17. stoljeću. Samo što je imala malo moderniji pristup i bolju tehnologiju. Umjesto kuka i sidara za podizanje koristile su se čelične sajle. Planiralo se iskopati šest tunela ispod kobilice broda, s ciljem da se u njih postave jake, masivna čelik čela i brod stavi u "košaru". Sajle bi se pričvrstile na dva pontona, nazvani „Oden“ i „Frigg“, koji bi plutali na površini. Pontoni bi imali istu ulogu kao i brodovi korišteni u prvom pokušaju spašavanja. Napunili bi se vodom do maksimalnog gaza, čelik čela bi se zategla i počelo bi ispumpavanje vode iz pontona. „Vasa“ bi se oslobodio iz mulja te pomaknuo u pliće vode. Jedinu razliku u novijem pristupu spašavanja predstavljali su veća podizna snaga i modernija tehnologija. [13]

Slika 14. Model koji prikazuje metodologiju spašavanja „Vasa“ [14]
