Metodologija spašavanja podrtine jedrenjaka "VASA"

Master's thesis / Diplomski rad

**METODOLOGIJA SPAŠAVANJA
PODRTINE JEDRENJAKA „VASA“**

STUDIJ: POMORSKA NAUTIKA

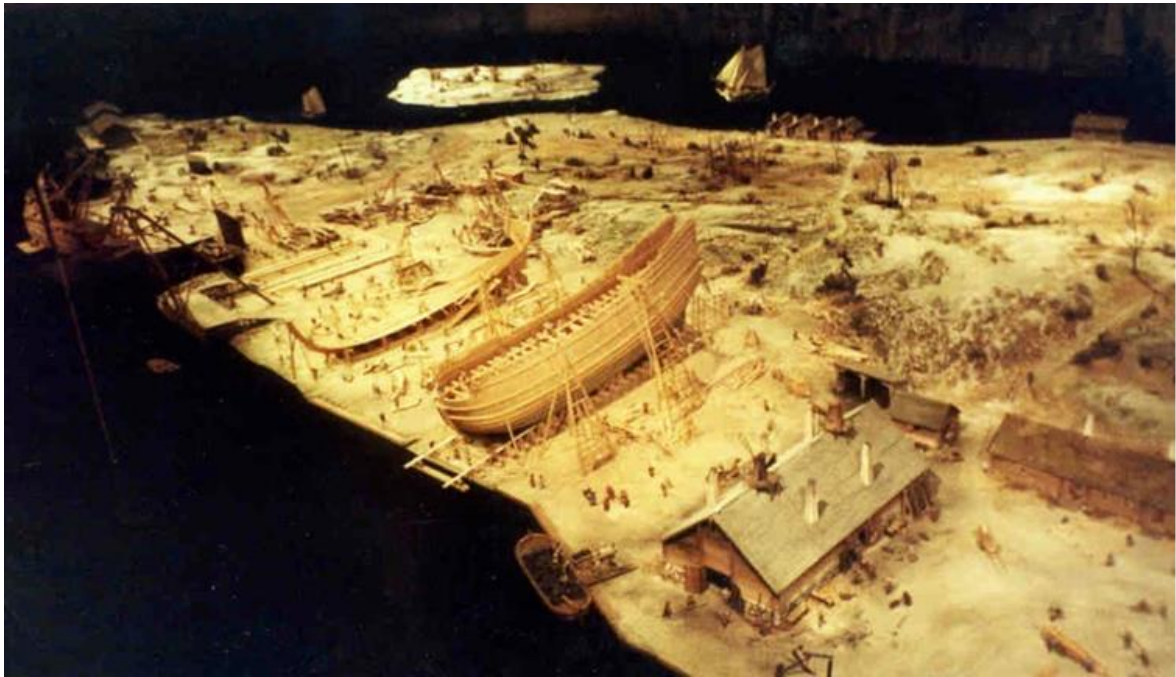
Slika 2. Maketa izgradnje jedrenjaka „Vasa“ u brodogradilištu „Skeppsgården“ [15]

„Vasina“ kobilica položena je u zimu 1626. Hybertsson je praktičnu odgovornost za rad brodogradilišta, zbog zdravstvenih problema, predao svom glavnom pomoćniku Henriku Jacobssonu koji je nadgledao završetak gradnje jedrenjaka „Vasa“. U srpnju 1628. godine brod je porinut i bio je spreman za opremanje. Dotegljen je do pristaništa ispod kraljevskog dvorca gdje su ukrcana 64 nova brončana topa, dodatna oprema i zalihe za prvo putovanje.

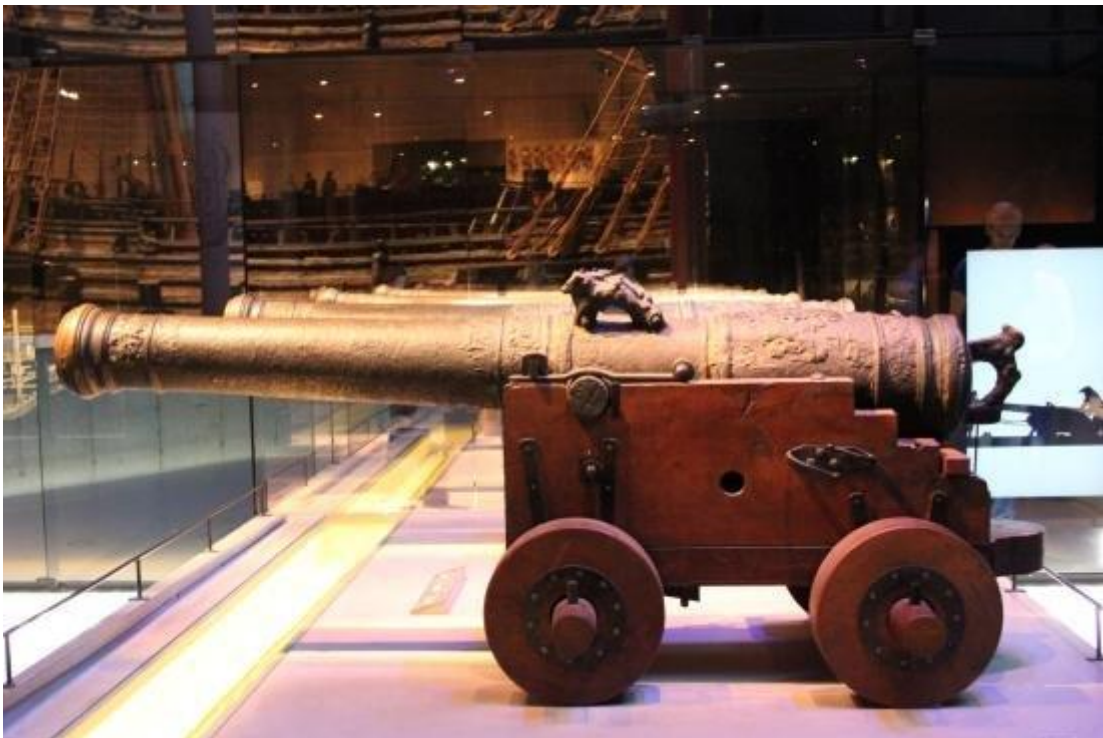
Slika 3. Top jedrenjaka „Vasa“ izložen u muzeju [19]

Posebnost jedrenjaka „Vasa“ u odnosu na ostale ratne brodove je vlastito naoružanje izgrađeno posebno za njega. Poseban novi i standardizirani lagani dizajn 46 glavnih topova omogućilo je da „Vasa“ ima nedostižnu vatrenu moć. Naoružanje „Vasa“ sastojalo se od 46 glavnih 24-funtnih (10,89kg) topova novijeg dizajna, dva dodatna 24-funtna (10,89kg) topa starijeg dizajna na pramcu, osam 3-funtnih (1,25kg) topova, šest haubica za obranu u slučaju ukrcaja neprijatelja te dva Falconet topa¹. Na brodu se također moglo ukrcati 894 kg baruta i različite vrste sačme za oružje. [19]

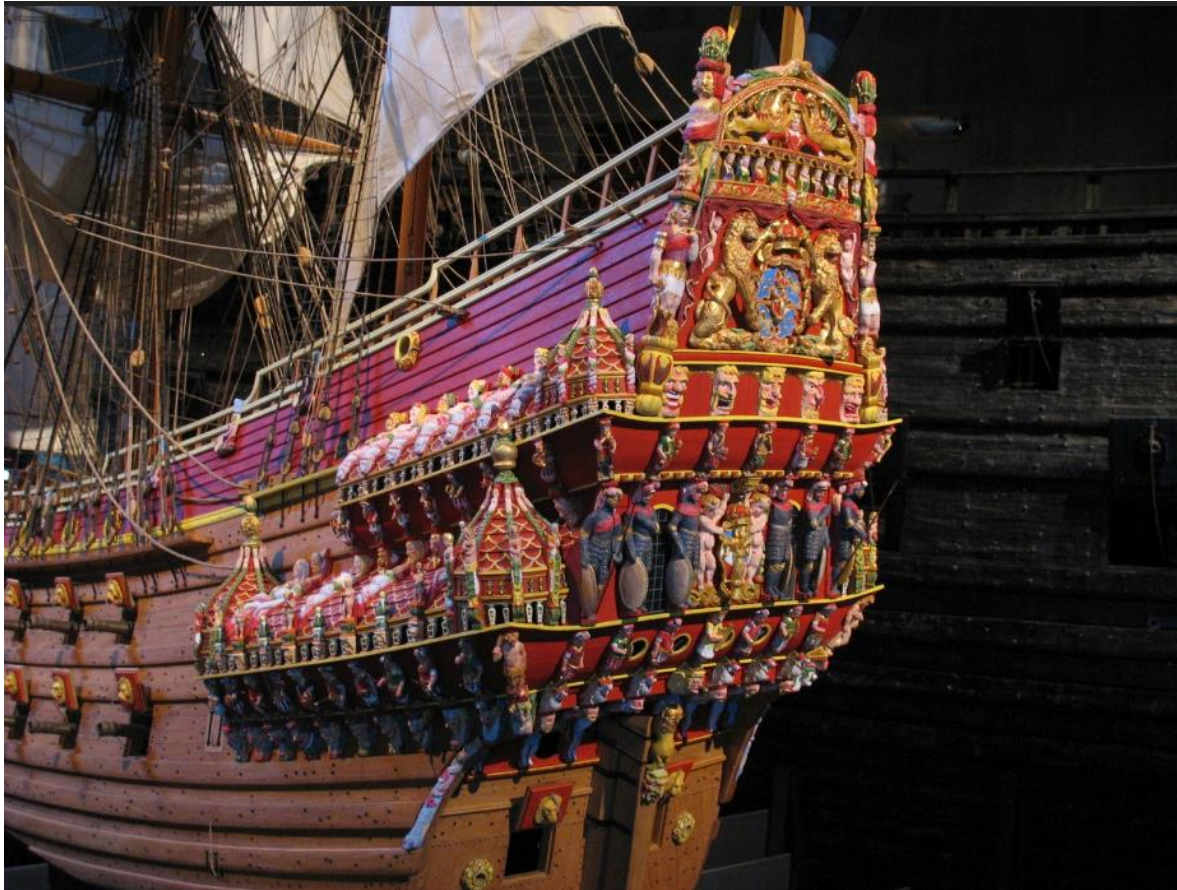
Slika 4. Ukrašena krma broda [14]

„Vasa“ su krasile skulpture, tzv. pulene koje su veličale moć, mudrost i ratničko postignuće kralja, ali i ismijavale i zastrašivale neprijatelje. Skulpture su pridonosile dodatnim troškovima izgradnje broda, ali i dodatnoj težini na brodu, čime su često i utjecale na stabilnost i upravljivost broda. Za izradu skulptura se koristila hrastovina, bor ili lipa. Manje skulpture su se rezbarile u jednom komadu dok su se veće skulpture sastojale od više manjih pojedinačno izrezbarenih dijelova spojenih s vijcima. Na brodu se nalazilo oko 500 skulptura uglavnom postavljenih na visokoj krmu ili na glavnom kljunu broda. [19]

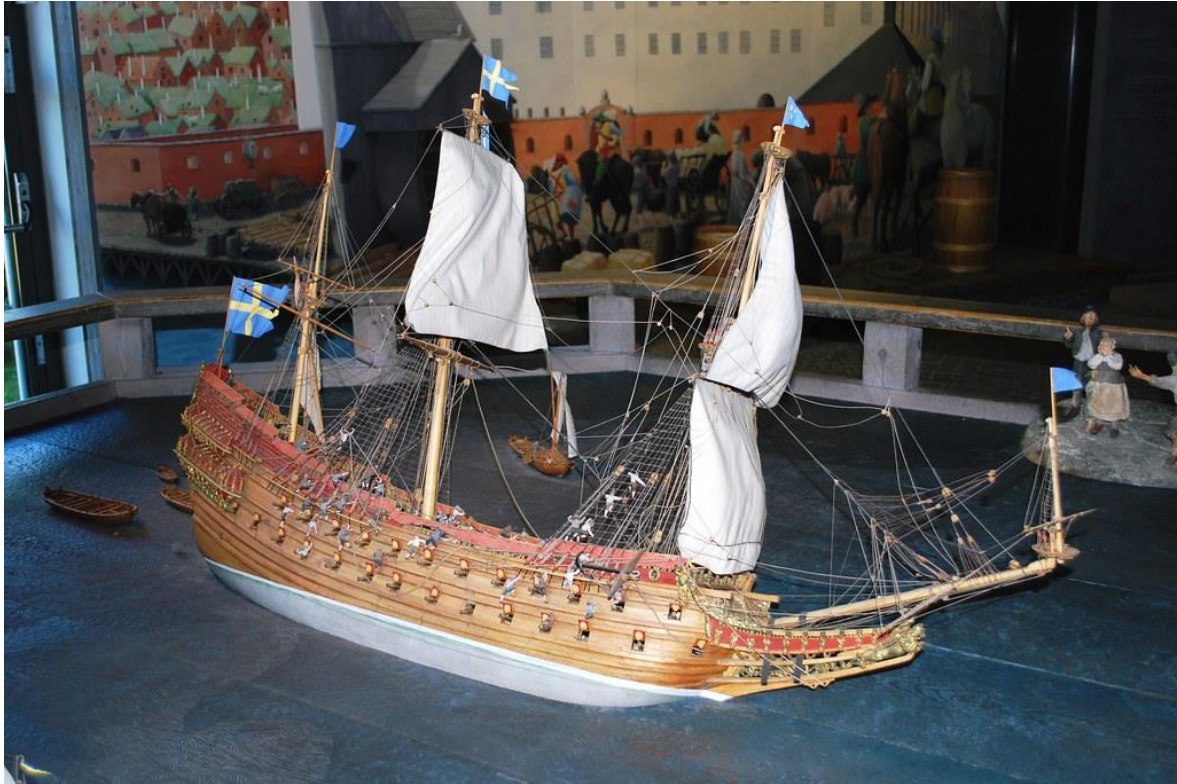
Slika 8. Model potonuća „Vase“ [19]

Iako je brod „Vasa“ već pokazivao znakove nestabilnosti dok je bio privezan u luci, u to vrijeme nije postojala poznata metoda za mjerenje stabilnosti, težišta ili izmjera kojom brod postaje indiferentan ili labilan. Većina zapovjednika jednostavno je koristila heurističke metode kako bi bolje razumjela operativne značajke. Admiral Fleming i zapovjednik Hannson proveli su test nagiba s 30 ljudi koji su trčali od jednog boka broda do drugog boka. Nakon tri nagiba, test je zaustavljen jer se brod previše ljuljao i naginjao da se strahovalo da će se prevrnuti. Međutim, nitko nije imao ideje kako smanjiti kut nagiba i poboljšati stabilnost broda. Iako bi dodatna težina ispod podnica bila jedna od učinkovitijih opcija, ispod podnica nije bilo više prostora jer je balast od 120 tona već bio nakrcan, a dodatni balast bi povećao gaz broda te bi otvore za topove na donjoj palubi dodatno približio vodenoj površini. [23]

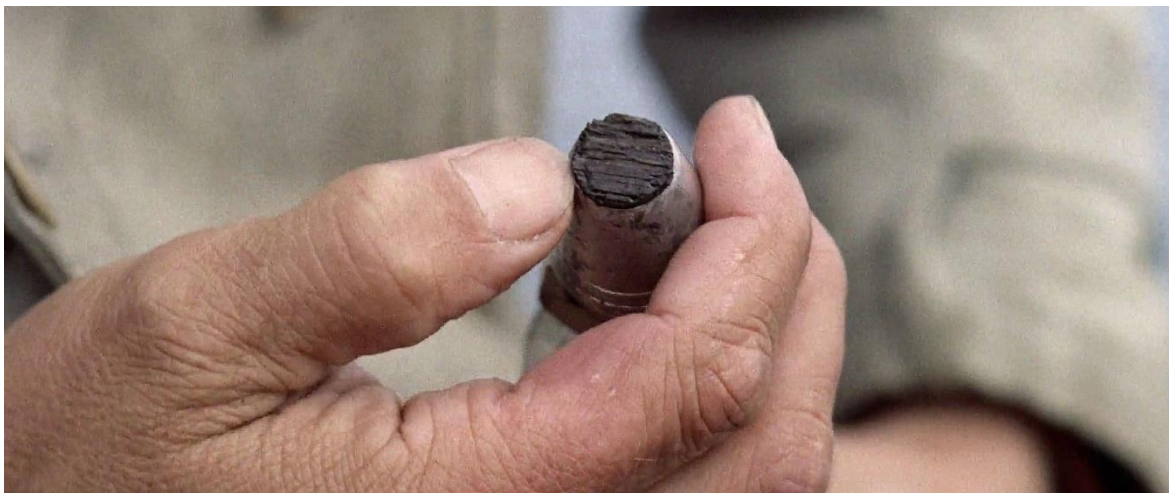
Slika 13. Uzorak crnog hrasta [19]

Povijesni dan dogodio se 25. kolovoza 1956. godine. Franzén i Fälting istraživali su područje blizu Beckholmena koristeći nove i lakše grablje. Kada je grablja zapela za prepreku prikazanu na karti spustili su sondu i izvukli uzorak starog crnog hrasta. Premjestili su brod 20 metara dalje i ponovno su spustili uređaj za uzorkovanje koji im je donio mogući uzorak potopljenog broda.

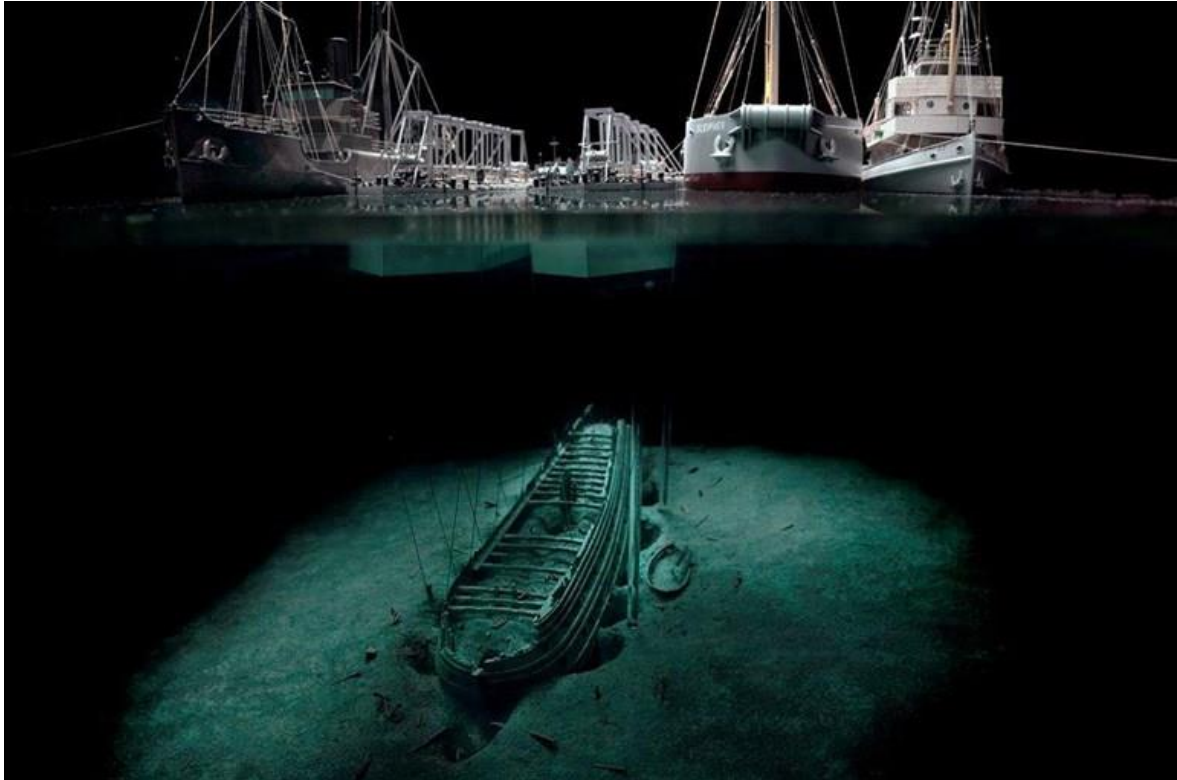
Slika 14. Model koji prikazuje metodologiju spašavanja „Vasa“ [14]

Planirana metodologija za vađenje podrtine nije se previše razlikovala od metode korištene u 17. stoljeću. Samo što je imala malo moderniji pristup i bolju tehnologiju. Umjesto kuka i sidara za podizanje koristile su se čelične sajle. Planiralo se iskopati šest tunela ispod kobilice broda, s ciljem da se u njih postave jake, masivna čelik čela i brod stavi u "košaru". Sajle bi se pričvrstile na dva pontona, nazvani „Oden“ i „Frigg“, koji bi plutali na površini. Pontoni bi imali istu ulogu kao i brodovi korišteni u prvom pokušaju spašavanja. Napunili bi se vodom do maksimalnog gaza, čelik čela bi se zategla i počelo bi ispumpavanje vode iz pontona. „Vasa“ bi se oslobodio iz mulja te pomaknuo u pliće vode. Jedinu razliku u novijem pristupu spašavanja predstavljali su veća podizna snaga i modernija tehnologija. [13]

Proces iskopavanja tunela započeo je 1957. i trajao do 1959. organiziran od strane mornaričkih ronionaca. Za probijanje tunela ispod broda ronionci su koristili vodene mlaznice velikog pritiska. Radovi su bili izuzetno opasni i zahtjevni za izvođenje. Vidljivost za vrijeme izvođenja radova bila je slaba, a u idealnim uvjetima samo nekoliko metara. Postojao je stalan rizik da se olupina pomakne ili spusti dublje u mulj dok se ronilac nalazi u tunelu. Također, okomiti dijelovi tunela u blizini trupa su bili potencijalni rizik od urušavanja i zatrpavanja ronionaca. Osim toga, ronilačka oprema nije bila praktična kao današnja. Ronilačko odijelo sredinom 20. stoljeća više je sličilo na svemirsko odijelo. Sastojalo se od tkanine i velike i teške kacige od mesinga s vanjskom potporom za upumpavanje zraka putem crijeva (otvoreni krug disanja). Usprkos brojnim rizicima i opasnim uvjetima, nije zabilježena niti jedna ozbiljnija nezgoda kod više od 1300 zarona koliko je bilo potrebno za kopanje tunela i postavljanje kabela. [13]

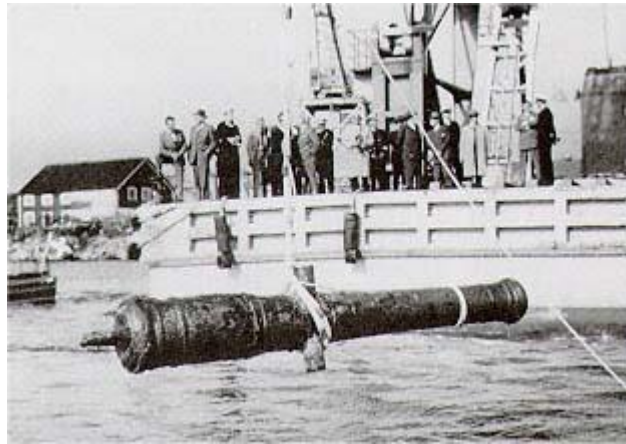
Slika 15. Izvlačenje topa 1958. [16]

Za vrijeme kopanja s visoko tlačnim pumpama, pronađeno je mnoštvo predmeta koji su ispali s broda. Od palubne opreme do poklopaca otvora za topove te više od sedam stotina ukrasnih figura. Pronađen je i glavni jarbol koji je bio pognut uz trup broda, te jedan od brodskih brodice. Otkriven je i jedan „Vasin“ top koji nije pronađen 1660-ih.

Njegovo podizanje uživo se pratilo putem radija 5. rujna 1958. godine. „Vasa“ je postao svakodnevna tema kod švedske javnosti, a šef ronjenja Fälting nacionalni heroj. [16]

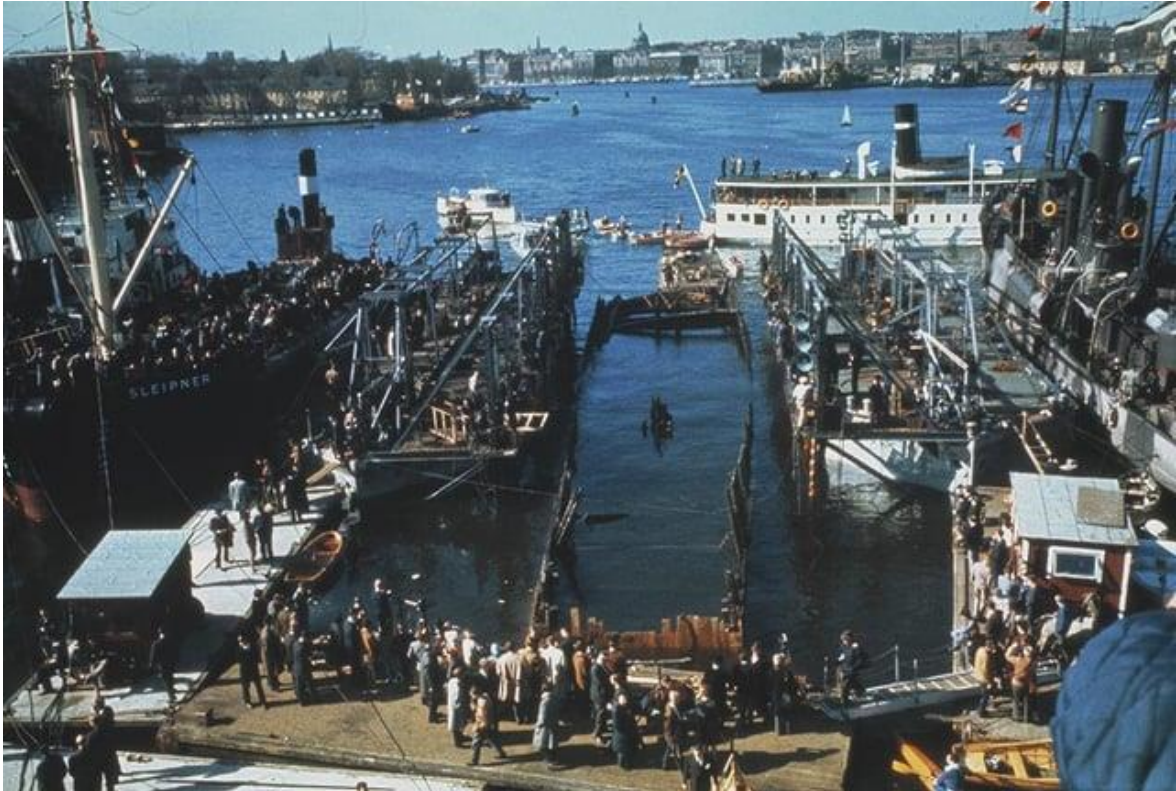
Slika 18. Završno podizanje [19]

Nakon podizanja „Vasa“ na površinu trebalo je ispumpati još tisuće tona mulja i vode kako bi brod u potpunosti isplivao. Korištene su B-200L pumpe, koje su brže izbacivale vodu iz trupa nego što je voda prodirala unutra. Ronioci su zatvorili posljednje

otvore u trupu i „Vasa“ je konačno mogao sam plutati. Početkom svibnja dotegljen je do suhog doka na Beckholmenu, a zatim je otplutao na vlastitoj kobilici u pravi dok. „Vasa“ je postavljen na betonski ponton, a trup se podupro gredama. Brod i danas stoji na istom pontonu. Nakon što je konstrukcija učvršćena mogli su početi danji koraci iskopa i očuvanja. Nakon šest godina, dugo spašavanje „Vasa“ je napokon bilo gotovo i od tada započinju radovi na restauraciji i konzervaciji. [16]

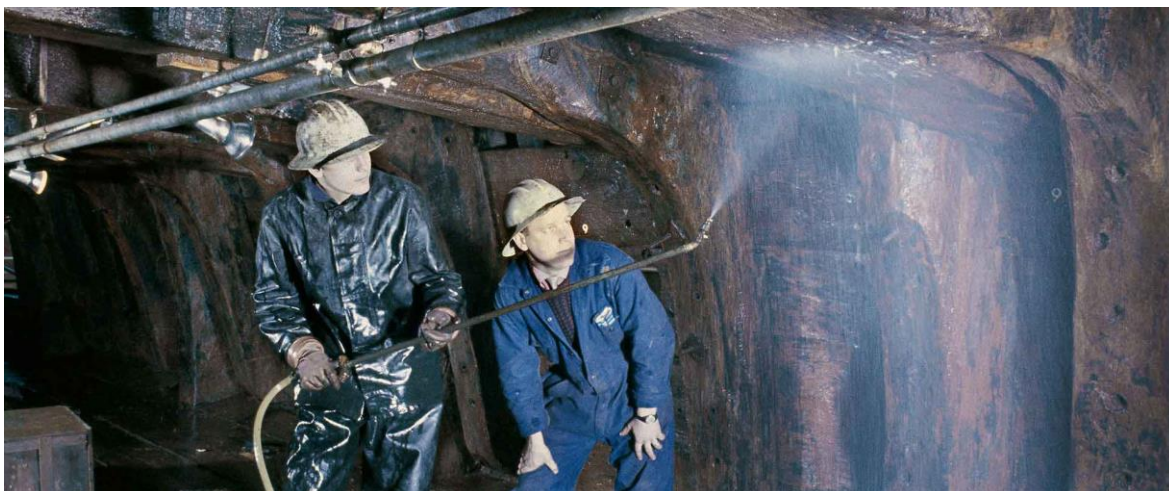
Slika 19. Nanošenje kemikalija na trup broda [19]

Tretman očuvanja primjenjivao se svaki dan, jednom dnevno, kada bi tim od petoro ljudi prskao kompletan trup i za to im je trebalo pet sati. Kasnije je proces automatiziran i postavljen je automatski sustav prskanja. Otopina konzervansa pumpama je iz spremnika od 3000 litara raspršena cijevima na tri razine izvana i unutra. Brod je prskan ovom kemikalijom 17 godina nakon čega je uslijedio polagano sušenje sljedećih 9 godina. [16]

Glavna svrha ovog tipa konzervacije je odgoditi sušenje drva i zadržati 95 % vlažnosti. Ovo je prvi put da se spominje ova metoda zaštite i očuvanja mokrog drva. Od tada PEG se i dalje koristi kao učinkovita metoda konzervacije. Godine 1979. prskanje je potpuno obustavljeno. U sljedećim godinama slijedi potpuno sušenje jer se vlažnost zraka snižava s 95 % na 60 %. Površina drva je obrađena završnim slojem PEG-a za fizičku zaštitu trupa. Godine 1990. brod se premješta u novoizgrađenu zgradu muzeja te se konzervacija smatra završenom.
