Stabilnost putničkog broda u oštećenom stanju

**STABILNOST PUTNIČKOG BRODA U
OŠTEĆENOM STANJU**

ZAVRŠNI RAD

STUDIJ: POMORSKA NAUTIKA

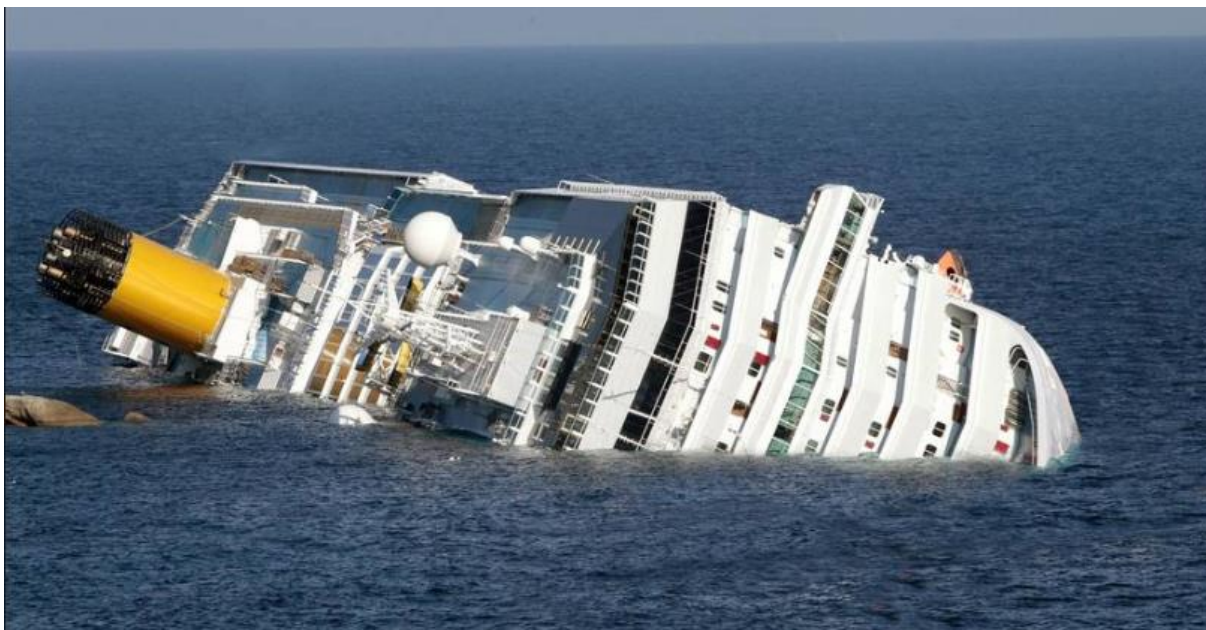
Slika 16. Costa Concordia nakon nesreće [13]
