Stabilnost putničkog broda u oštećenom stanju

Undergraduate thesis / Završni rad

**STABILNOST PUTNIČKOG BRODA U
OŠTEĆENOM STANJU**

STUDIJ: POMORSKA NAUTIKA

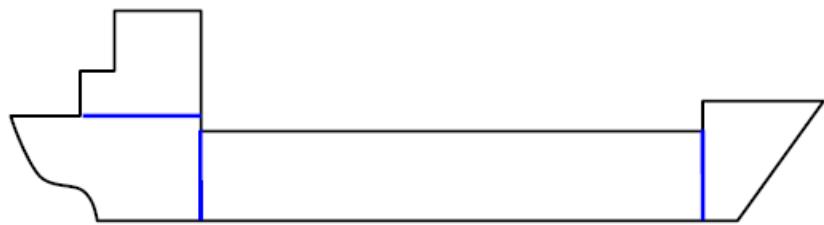
Svaki trgovački brod mora imati **pramčanu sudarnu pregradu** koja mora biti nepropusna sve do pregradne palube. Ta se pregrada ne smije postaviti na udaljenosti manjoj od 5% duljine broda, mjereno od pramčane okomice, ni većoj od 5% duljine broda više 3 metra.

Da bi se osiguralo dovoljno preživljavanja za brodove koji se sudaraju po pramcu, brodovi moraju imati sudarnu pregradu koji se nalazi dovoljno daleko iza pramčane statve kako bi se osiguralo da voda ne prodire u glavni dio uronjenog broda. Očekuje se da će svi brodovi preživjeti potpuno oštećenje ispred te pregrade. Slična je i prednja pregrada strojarnice smještena ispred strojarnice u slučaju sudara po krmi. Nadalje, uzdignute palube na svakom kraju broda su veće od srednjeg dijela broda, a ti volumeni, pramac i krma predstavljaju rezervni uzgon koji je od velike važnosti u vrijeme opasnosti. [10]

Slika 12. Pramčana sudarna pregrada i pregrada strojarnice [10]

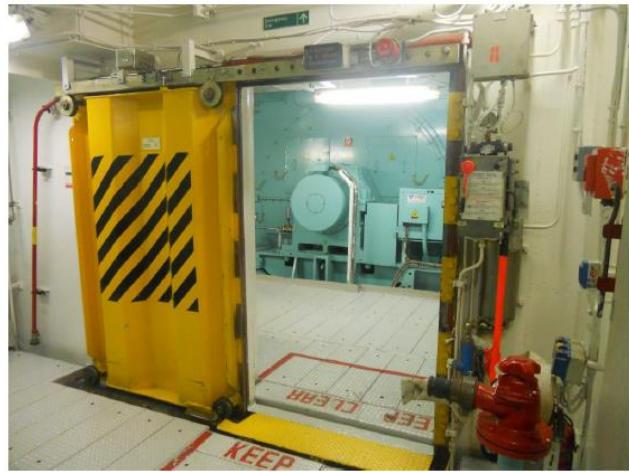
Klizna vrata (eng. sliding doors) se moraju pomno postaviti da su ispravno vođena u svim položajima. Mehanizam za zatvaranje se mora pouzdano rukovati s obje strane pregrade i sa palube nadvođa. Ukoliko se zatvorenost vrata ne može utvrditi neposrednim opažanjem, mora se ugraditi indikator na mjestu odakle se rukuje vratima.

Slika 14. Klizna nepropusna vrata [3]

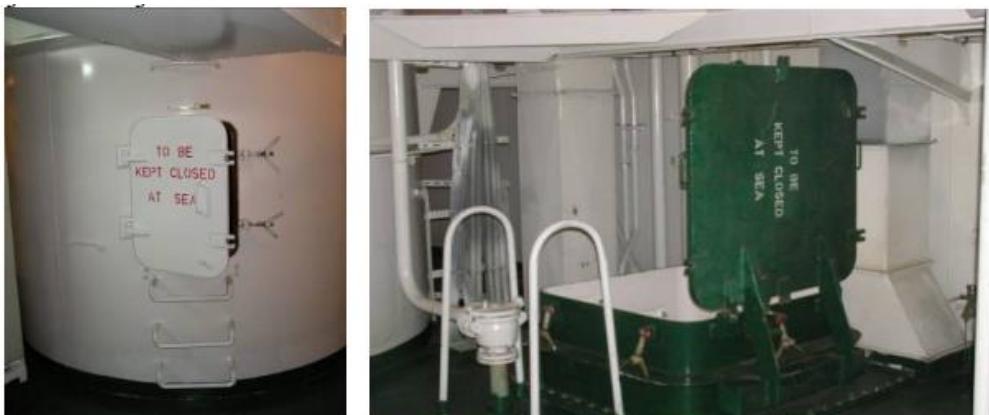
Ovješena vrata (eng. hinged doors) moraju imati odgovarajuće brtve koje osiguravaju potpunu nepropusnost. Šarniri trebaju biti od materijala otpornih na koroziju. Vrata se moraju moći otvarati i zatvarati s obje strane pregrade. Mora se vidno istaknuti upozorenje da se vrata moraju zatvoriti za vrijeme boravka broda na moru.

Slika 15. Ovješena nepropusna vrata [3]

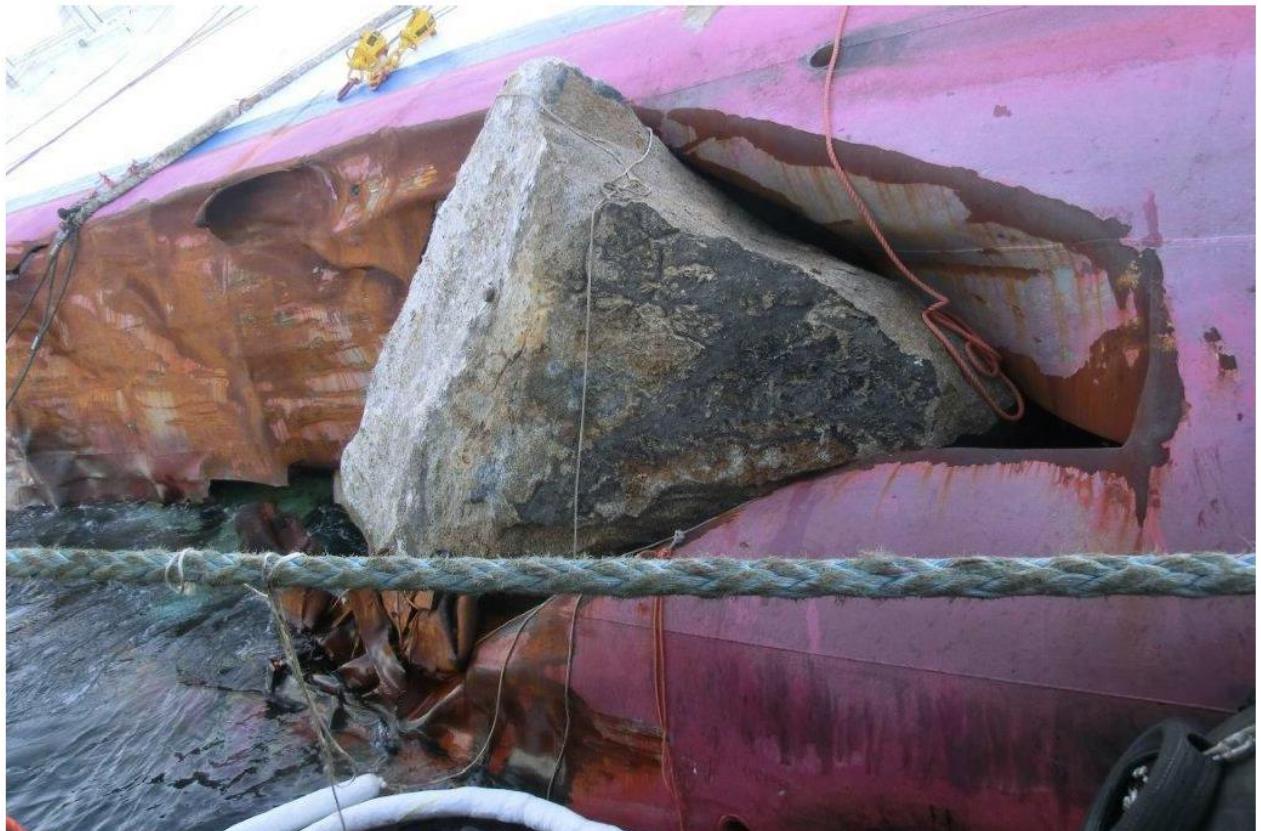
Slika 18. Zaglavljena stijena u oštećenom području [3]

Usljed nasukanja Costa Concordia pretrpjela je oštećenje na lijevoj strani broda ukupne duljine 52,94 metra između rebra broj 52 i rebra broj 124 koji uključuju vodonepropusne odjeljke 4, 5, 6 i 7 koji su poplavljeni, te su također poplavljeni i dvodna odjeljaka 5, 6 i 7.

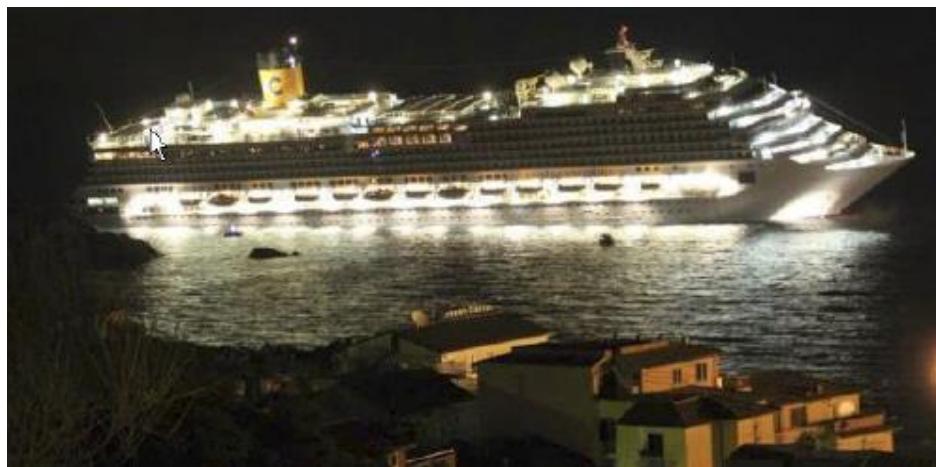
Slika 27. Nasukanje broda drugi put [3]

Nakon što se brod nasukao drugi put sa desnom stranom može se prepostaviti da je došlo do potpunog gubitka stabiliteta, te je na kraju brod cijelom tom stranom se oslonio na pod i ostao u tom položaju. Oko 24 sata kut nagiba broda ozbiljno se povećao i dostigao je vrijednost 40 stupnjeva, da bi do kraja akcije spašavanja dostigao vrijednost od čak 80 stupnjeva.
