Stabilnost putničkog broda u oštećenom stanju

Undergraduate thesis / Završni rad

**STABILNOST PUTNIČKOG BRODA U
OŠTEĆENOM STANJU**

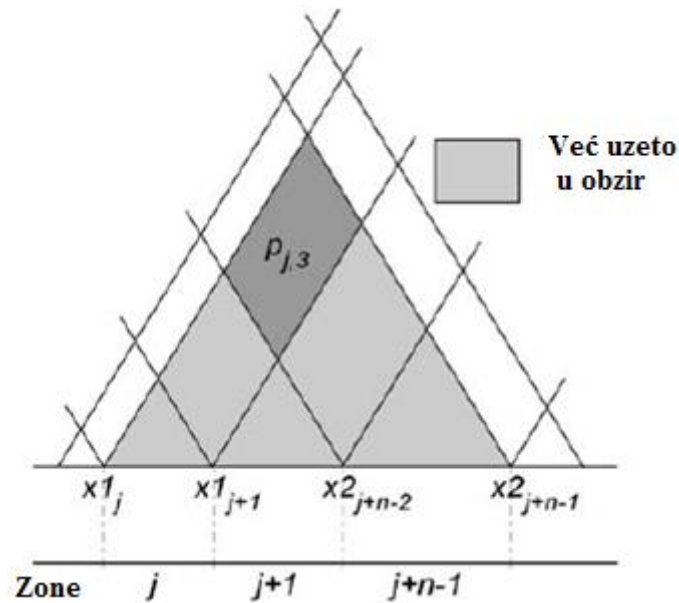
U slučaju oštećenja tri ili više susjednih zona:

$$\begin{aligned}
 p_i = & p(x_{1(j)}, x_{2(j+n-1)}) \cdot [r(x_{1(j)}, x_{2(j+n-1)}, b_k) - r(x_{1(j)}, x_{2(j+n-1)}, b_{k-1})] - \\
 & p(x_{1(j)}, x_{2(j+n-2)}) \cdot [r(x_{1(j)}, x_{2(j+n-2)}, b_k) - r(x_{1(j)}, x_{2(j+n-2)}, b_{k-1})] - \\
 & p(x_{1(j+1)}, x_{2(j+n-1)}) \cdot [r(x_{1(j+1)}, x_{2(j+n-1)}, b_k) - r(x_{1(j+1)}, x_{2(j+n-1)}, b_{k-1})] - \\
 & p(x_{1(j+1)}, x_{2(j+n-2)}) \cdot [r(x_{1(j+1)}, x_{2(j+n-2)}, b_k) - r(x_{1(j+1)}, x_{2(j+n-2)}, b_{k-1})]
 \end{aligned}$$

Slika 5. Oštećenje tri susjedne zone [11]

- j broj zone oštećenja najbliže krmi, ukoliko je zona najbliža pramcu prva
- n broj susjednih oštećenih zona
- k faktor uzdužnog pregrađivanja koje sprječava prodor u poprečnom pogledu.
 $k = 0$ na boku broda
- x_1 udaljenost od krmenog terminala pregradne duljine do točke zone oštećenja najbliže krmi
- x_2 udaljenost od krmenog terminala pregradne duljine do točke zone oštećenja najbliže pramcu
- b srednja poprečna udaljenost, u metrima, mjerena okomito na središnjicu, pri najdubljem pregradnom gazu između boka i pretpostavljene vertikalne ravnine. [9]
