Undergraduate thesis / Završni rad

2017

**SVEUČILIŠTE U SPLITU
POMORSKI FAKULTET**

**STABILNOST PUTNIČKOG BRODA U
OŠTEĆENOM STANJU**

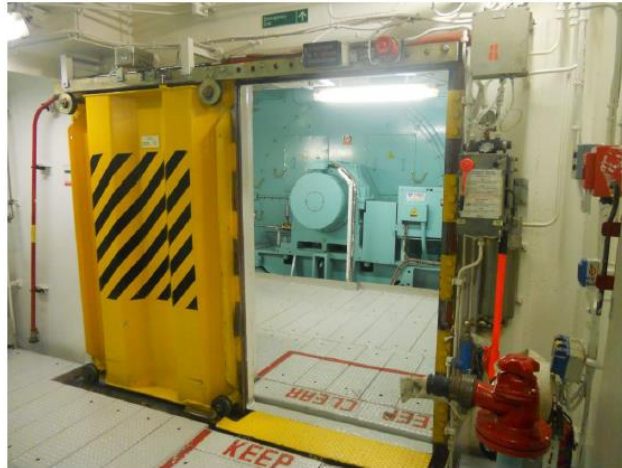
Klizna vrata (eng. sliding doors) se moraju pomno postaviti da su ispravno vođena u svim položajima. Mehanizam za zatvaranje se mora pouzdano rukovati s obje strane pregrade i sa palube nadvođa. Ukoliko se zatvorenost vrata ne može utvrditi neposrednim opažanjem, mora se ugraditi indikator na mjestu odakle se rukuje vratima.

Slika 14. Klizna nepropusna vrata [3]
