# Stabilnost putničkog broda u oštećenom stanju

**Undergraduate thesis / Završni rad**

**STABILNOST PUTNIČKOG BRODA U  
OŠTEĆENOM STANJU**

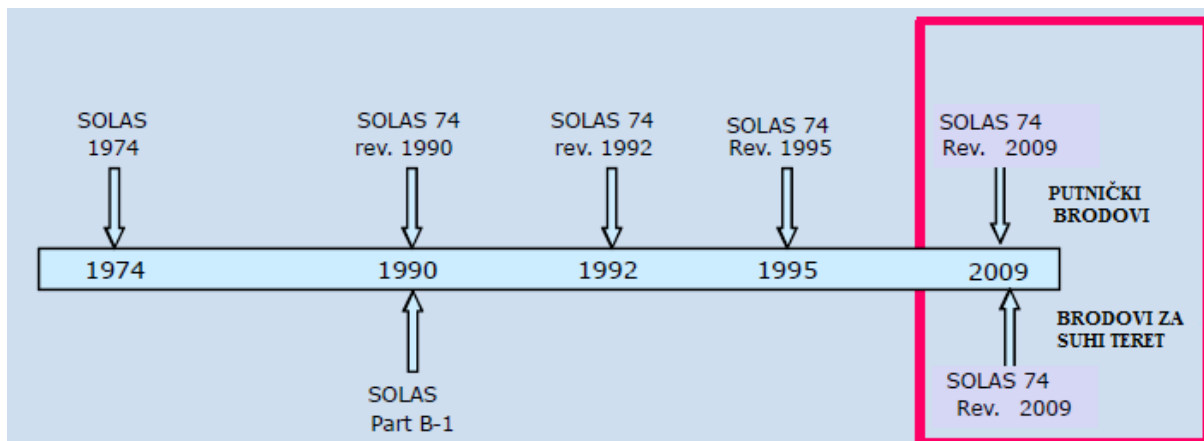
**Slika 1. Glavni kriteriji stabiliteta u oštećenom stanju za putničke brodove po SOLAS-u 90 [6]**

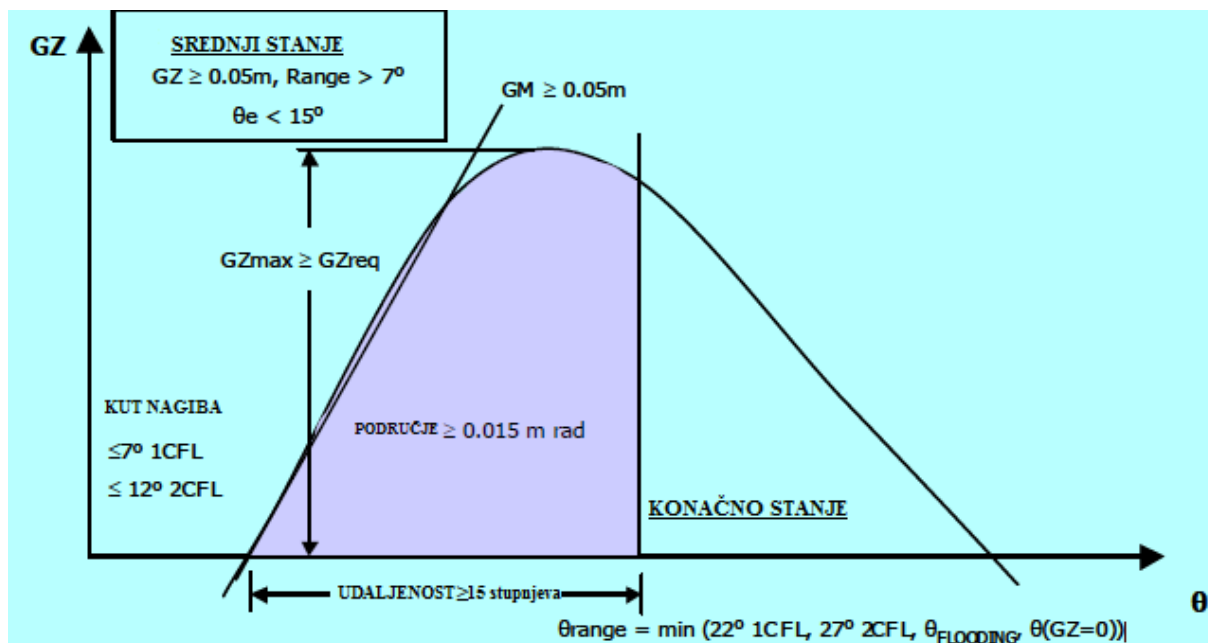
**Slika 2. Rezerva stabilитета putničkog broda u oštećenom stanju izgrađenog nakon 29. Travnja 1990 [6]**

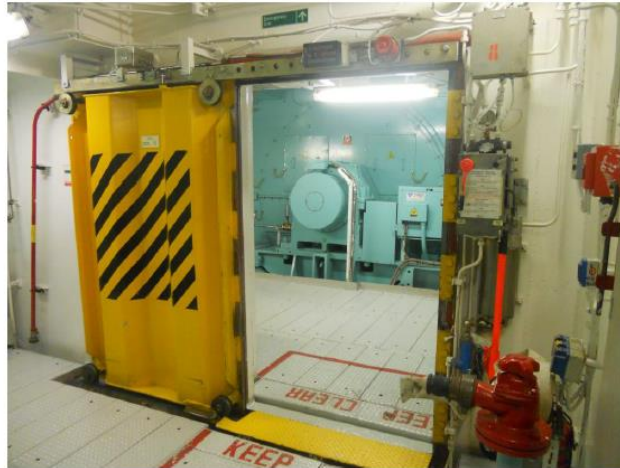
Klizna vrata (eng. sliding doors) se moraju pomno postaviti da su ispravno vođena u svim položajima. Mehanizam za zatvaranje se mora pouzdano rukovati s obje strane pregrade i sa palube nadvođa. Ukoliko se zatvorenost vrata ne može utvrditi neposrednim opažanjem, mora se ugraditi indikator na mjestu odakle se rukuje vratima.

**Slika 14. Klizna nepropusna vrata [3]**

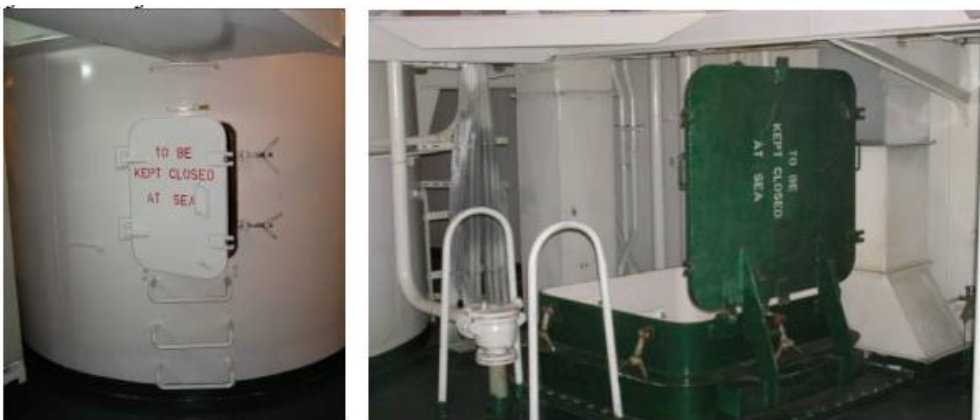
Ovješena vrata (eng. hinged doors) moraju imati odgovarajuće brtve koje osiguravaju potpunu nepropusnost. Šarniri trebaju biti od materijala otpornih na koroziju. Vrata se moraju moći otvarati i zatvarati s obje strane pregrade. Mora se vidno istaknuti upozorenje da se vrata moraju zatvoriti za vrijeme boravka broda na moru.

**Slika 15. Ovješena nepropusna vrata [3]**
