Undergraduate thesis / Završni rad

**KONSTRUKCIJSKI ELEMENTI
SPOROOKRETNIH BRODSKIH MOTORA**

STUDIJ: BRODOSTROJARSTVO

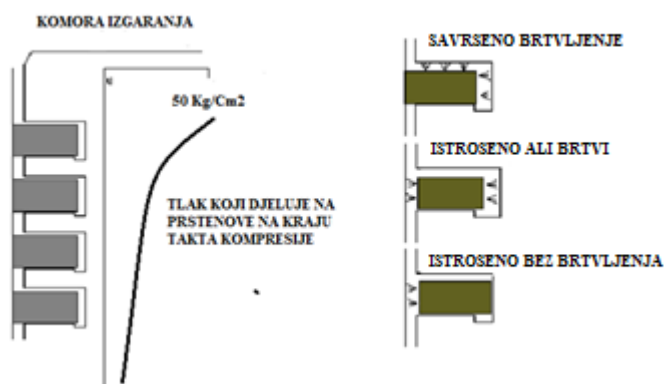
Slika 3. Pad tlaka kroz prstenove stapa

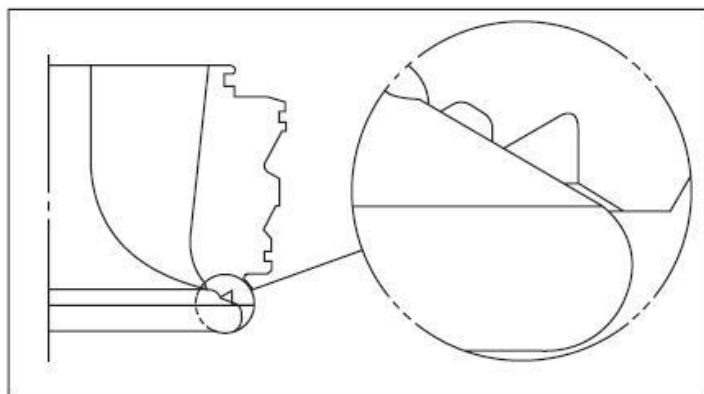
Slika 7. Najnoviji dizajn W sjedišta ventila [1]

Kod novijih generacija motora se koriste ispušni ventili od NIMONIC 80A (slitina kroma 18-21%, kobalta 2% i u manjem postotku titanija, aluminijsa, mangana, željeza i ostalih primjesa). Nimonic vretena ventila su standard za 50MC i 60MC/MC-C modele motora i za motore većih promjera. Vretena ventila od stelita su standard za motore manjih promjera. Najnovije generacije motora koriste patentiranu tehnologiju Ni-Cr materijala nazvanog Duraspindle. Testovi su pokazali da je najbolji način za produljenje životnog vijeka sjedišta ventila bila promjena geometrije donjeg dijela sjedišta patentiranom "W-seat" konfiguracijom, a sada je standard na svim MC-C motorima (slika 7). Rezultati su još bolji kada se koristi s novom vrstom "slide" rasprskavača goriva.

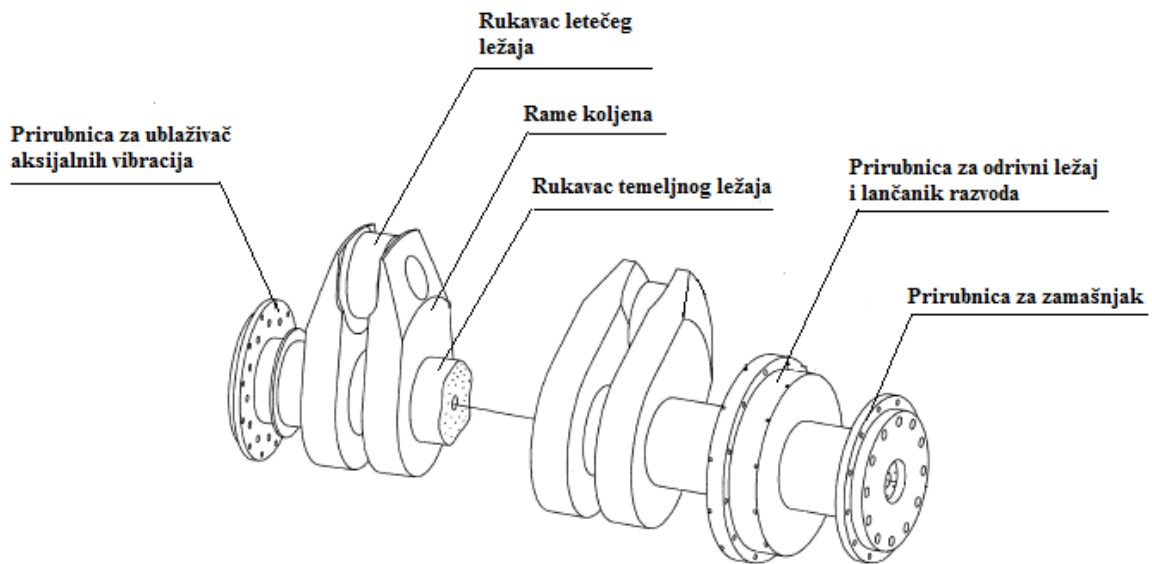
Slika 10. Koljenasto vratilo motora MAN B&W [3]

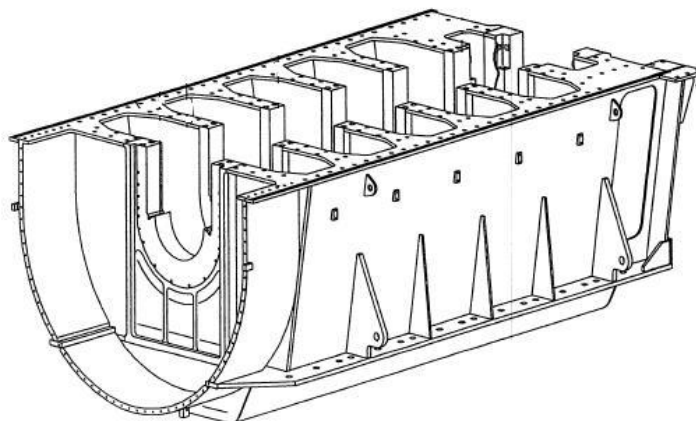
Slika 13. Temeljna ploča motora MAN B&W [3]

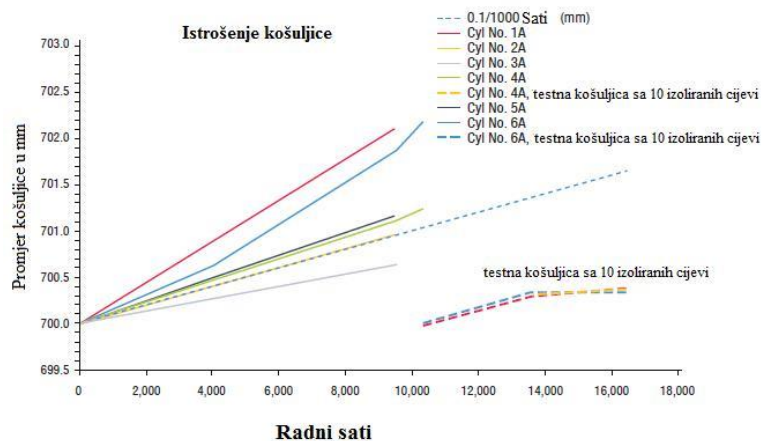
Slika 28. Izmjerena istrošenja na SHTL košuljicama [4]
