Metodologija spašavanja podrtine jedrenjaka "VASA"

Master's thesis / Diplomski rad

**METODOLOGIJA SPAŠAVANJA
PODRTINE JEDRENJAKA „VASA“**

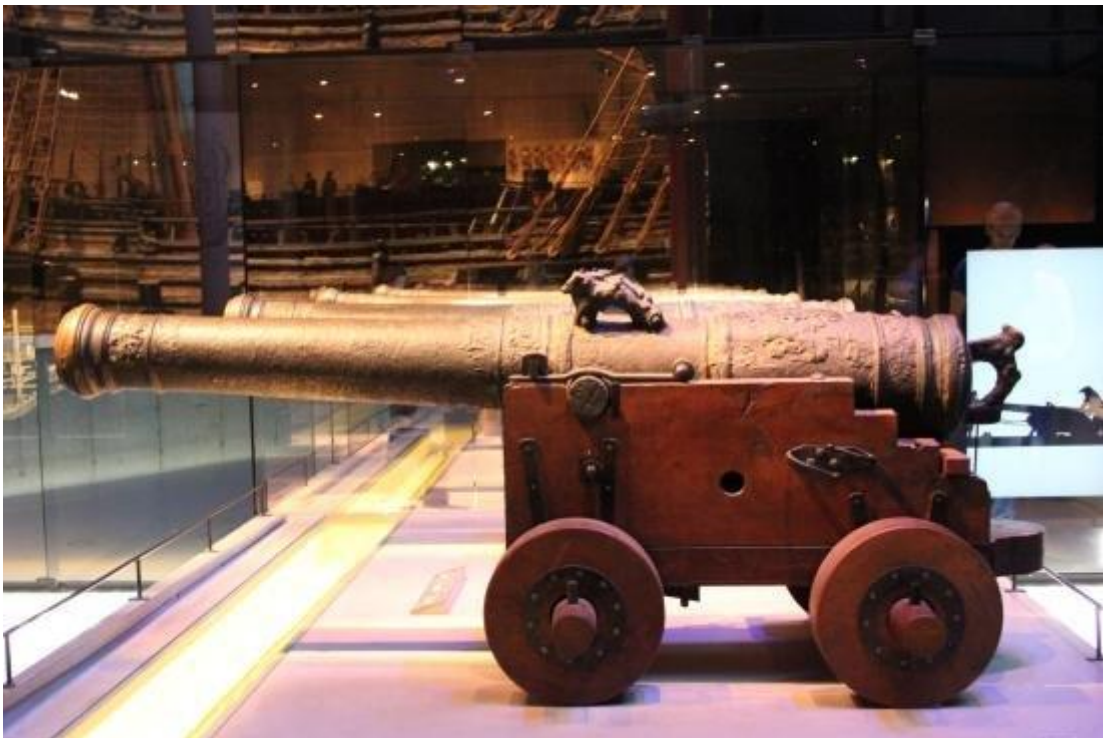
Slika 3. Top jedrenjaka „Vasa“ izložen u muzeju [19]

Posebnost jedrenjaka „Vasa“ u odnosu na ostale ratne brodove je vlastito naoružanje izgrađeno posebno za njega. Poseban novi i standardizirani lagani dizajn 46 glavnih topova omogućilo je da „Vasa“ ima nedostižnu vatrenu moć. Naoružanje „Vasa“ sastojalo se od 46 glavnih 24-funtnih (10,89kg) topova novijeg dizajna, dva dodatna 24-funtna (10,89kg) topa starijeg dizajna na pramcu, osam 3-funtnih (1,25kg) topova, šest haubica za obranu u slučaju ukrcaja neprijatelja te dva Falconet topa¹. Na brodu se također moglo ukrcati 894 kg baruta i različite vrste sačme za oružje. [19]

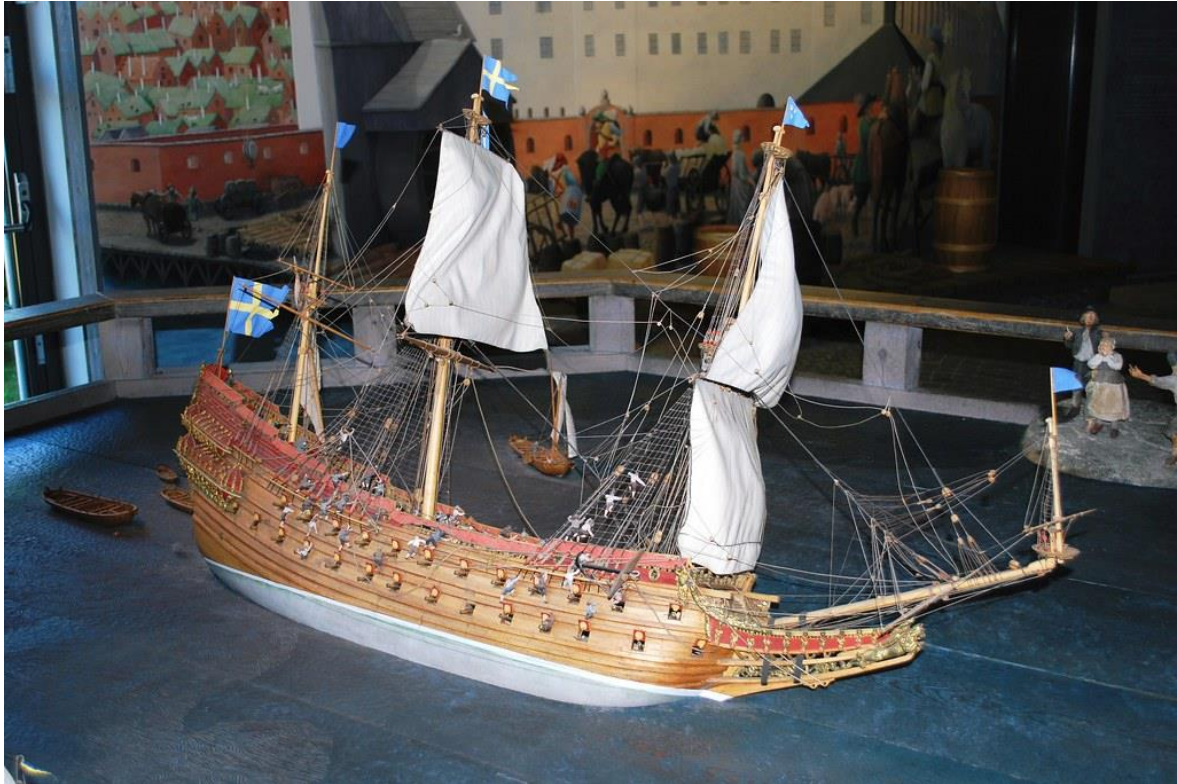
Slika 8. Model potonuća „Vase“ [19]

Iako je brod „Vasa“ već pokazivao znakove nestabilnosti dok je bio privezan u luci, u to vrijeme nije postojala poznata metoda za mjerenje stabilnosti, težišta ili izmjera kojom brod postaje indiferentan ili labilan. Većina zapovjednika jednostavno je koristila heurističke metode kako bi bolje razumjela operativne značajke. Admiral Fleming i zapovjednik Hannson proveli su test nagiba s 30 ljudi koji su trčali od jednog boka broda do drugog boka. Nakon tri nagiba, test je zaustavljen jer se brod previše ljuljao i naginjao da se strahovalo da će se prevrnuti. Međutim, nitko nije imao ideje kako smanjiti kut nagiba i poboljšati stabilnost broda. Iako bi dodatna težina ispod podnica bila jedna od učinkovitijih opcija, ispod podnica nije bilo više prostora jer je balast od 120 tona već bio nakrcan, a dodatni balast bi povećao gaz broda te bi otvore za topove na donjoj palubi dodatno približio vodenoj površini. [23]

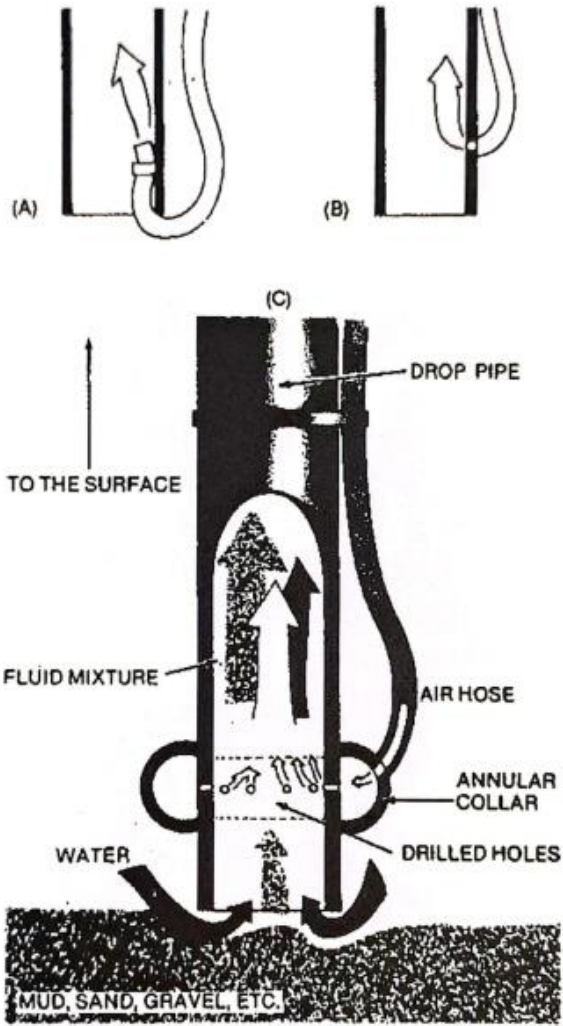
Slika10. Ilustracija principa rada zračnih dizala [22]

- Priroda materijala koji se podiže - Air-liftovi će samo podići rasuti materijal na donjem kraju. Mlaz je stoga neophodan dodatak učinkovitom dizanju zraka prilikom uklanjanja tvrdog nabijenog pijeska ili čvrstog morskog dna. Glina, papirna masa i slični materijali lakše će zagušiti dizanje zraka. [22]

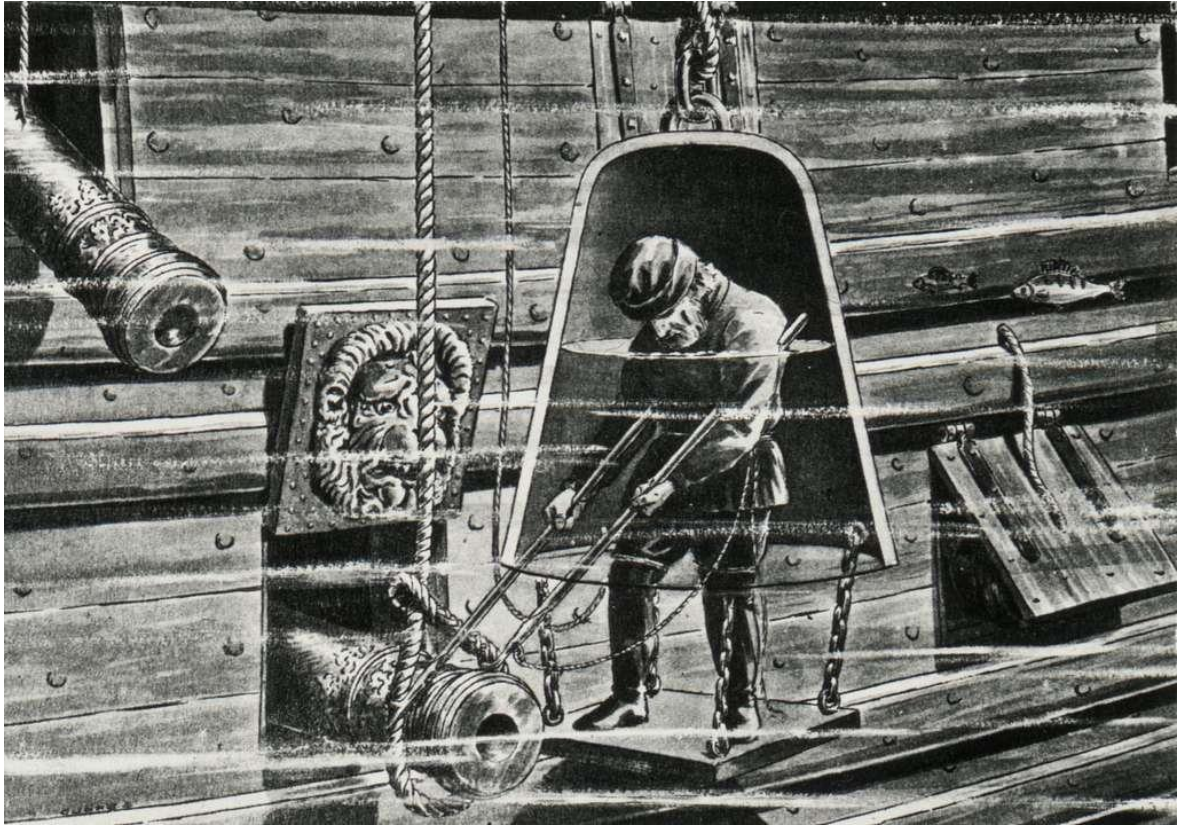
Slika 12. Ilustracija ronilačkog zvona [19]

Godine 1658. Hans Albrecht von Treileben je došao u Stockholm i predstavio svoje znanje o korištenju ronilačkog zvona. Ronilačko zvono je predstavljeno kao nova metoda podvodnog spašavanja. Iako se ideju o ronilačkom zvonu spominjalo još od Aristotela, tek u 17. stoljeću je doživjela svoju primjenu zahvaljujući napretku u tehnologiji. Zvono koje se upotrebljavalo prilikom spašavanja topova „Vasa“ bilo je tzv. "mokro" zvono s otvorenim dnom i visinom oko 130 cm. Na otprilike 50 cm od otvora zvona bila je pričvršćena mala olovna proširena klupa koja je omogućavala roniocu da stoji ili sjedi, prilikom podizanja ili spuštanja zvona, s glavom i ramenima u prostoru sa zrakom. Zvonom se upravljalo s pomoću jednostavne dizalice. Ronilac je tako mogao iznositi predmete na površinu, međutim, u slučaju topova, ronilac bi samo zavezao konop oko topova koji bi se nakon toga izvlačili na površinu. [17]

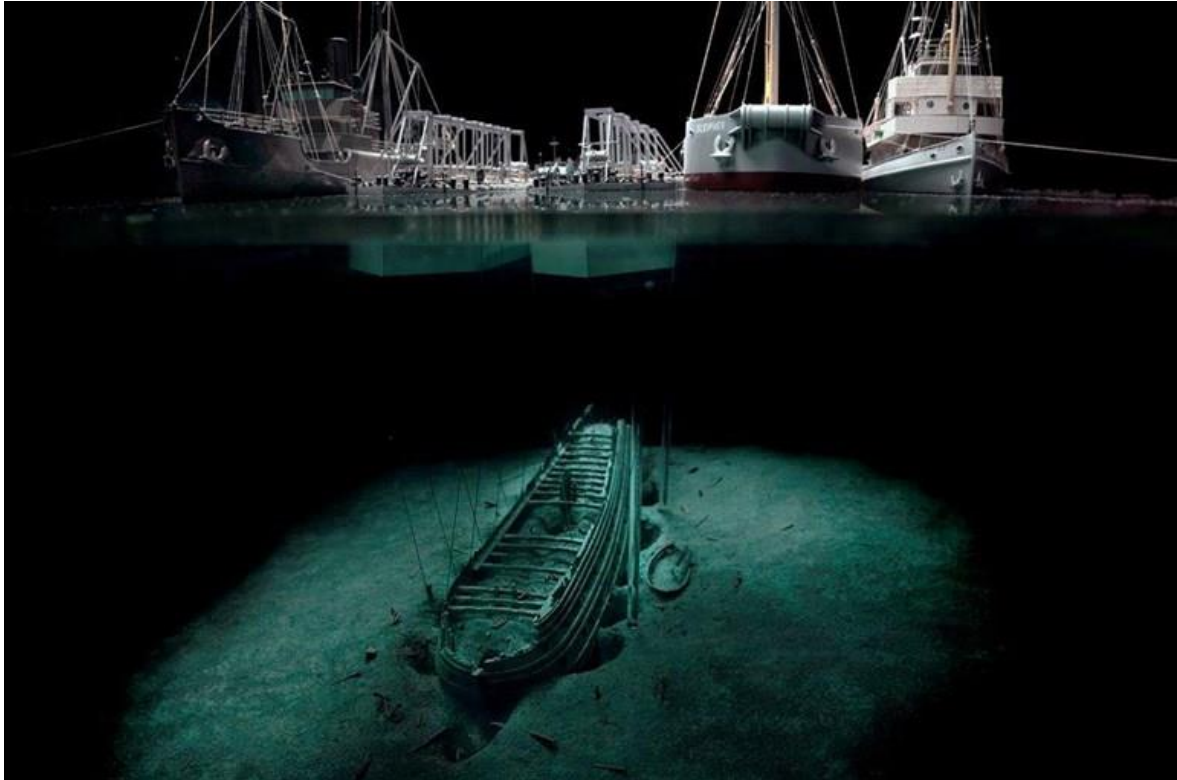
Slika 14. Model koji prikazuje metodologiju spašavanja „Vasa“ [14]

Planirana metodologija za vađenje podrtine nije se previše razlikovala od metode korištene u 17. stoljeću. Samo što je imala malo moderniji pristup i bolju tehnologiju. Umjesto kuka i sidara za podizanje koristile su se čelične sajle. Planiralo se iskopati šest tunela ispod kobilice broda, s ciljem da se u njih postave jake, masivna čelik čela i brod stavi u "košaru". Sajle bi se pričvrstile na dva pontona, nazvani „Oden“ i „Frigg“, koji bi plutali na površini. Pontoni bi imali istu ulogu kao i brodovi korišteni u prvom pokušaju spašavanja. Napunili bi se vodom do maksimalnog gaza, čelik čela bi se zategla i počelo bi ispumpavanje vode iz pontona. „Vasa“ bi se oslobodio iz mulja te pomaknuo u pliće vode. Jedinu razliku u novijem pristupu spašavanja predstavljali su veća podizna snaga i modernija tehnologija. [13]

Proces iskopavanja tunela započeo je 1957. i trajao do 1959. organiziran od strane mornaričkih ronionaca. Za probijanje tunela ispod broda ronionci su koristili vodene mlaznice velikog pritiska. Radovi su bili izuzetno opasni i zahtjevni za izvođenje. Vidljivost za vrijeme izvođenja radova bila je slaba, a u idealnim uvjetima samo nekoliko metara. Postojao je stalan rizik da se olupina pomakne ili spusti dublje u mulj dok se ronilac nalazi u tunelu. Također, okomiti dijelovi tunela u blizini trupa su bili potencijalni rizik od urušavanja i zatrpavanja ronionaca. Osim toga, ronilačka oprema nije bila praktična kao današnja. Ronilačko odijelo sredinom 20. stoljeća više je sličilo na svemirsko odijelo. Sastojalo se od tkanine i velike i teške kacige od mesinga s vanjskom potporom za upumpavanje zraka putem crijeva (otvoreni krug disanja). Usprkos brojnim rizicima i opasnim uvjetima, nije zabilježena niti jedna ozbiljnija nezgoda kod više od 1300 zarona koliko je bilo potrebno za kopanje tunela i postavljanje kabela. [13]

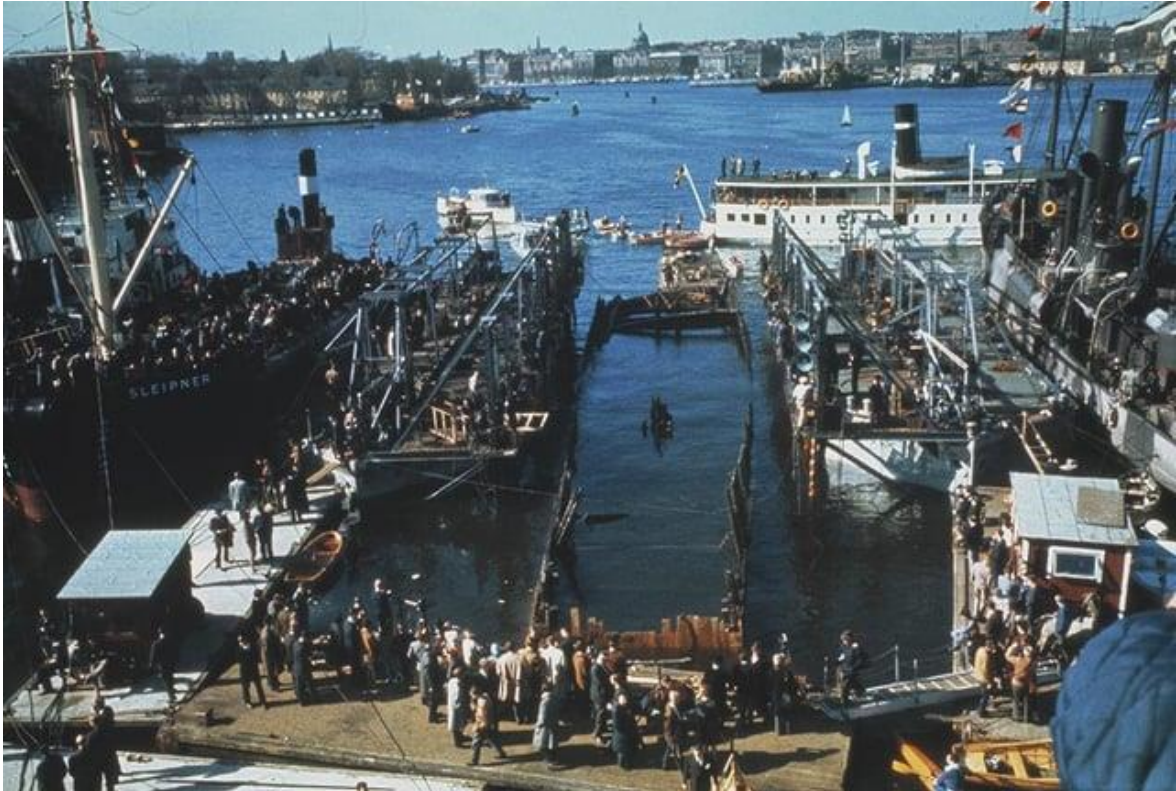
Slika 18. Završno podizanje [19]

Nakon podizanja „Vasa“ na površinu trebalo je ispumpati još tisuće tona mulja i vode kako bi brod u potpunosti isplivao. Korištene su B-200L pumpe, koje su brže izbacivale vodu iz trupa nego što je voda prodirala unutra. Ronioci su zatvorili posljednje

otvore u trupu i „Vasa“ je konačno mogao sam plutati. Početkom svibnja dotegljen je do suhog doka na Beckholmenu, a zatim je otplutao na vlastitoj kobilici u pravi dok. „Vasa“ je postavljen na betonski ponton, a trup se podupro gredama. Brod i danas stoji na istom pontonu. Nakon što je konstrukcija učvršćena mogli su početi danji koraci iskopa i očuvanja. Nakon šest godina, dugo spašavanje „Vasa“ je napokon bilo gotovo i od tada započinju radovi na restauraciji i konzervaciji. [16]

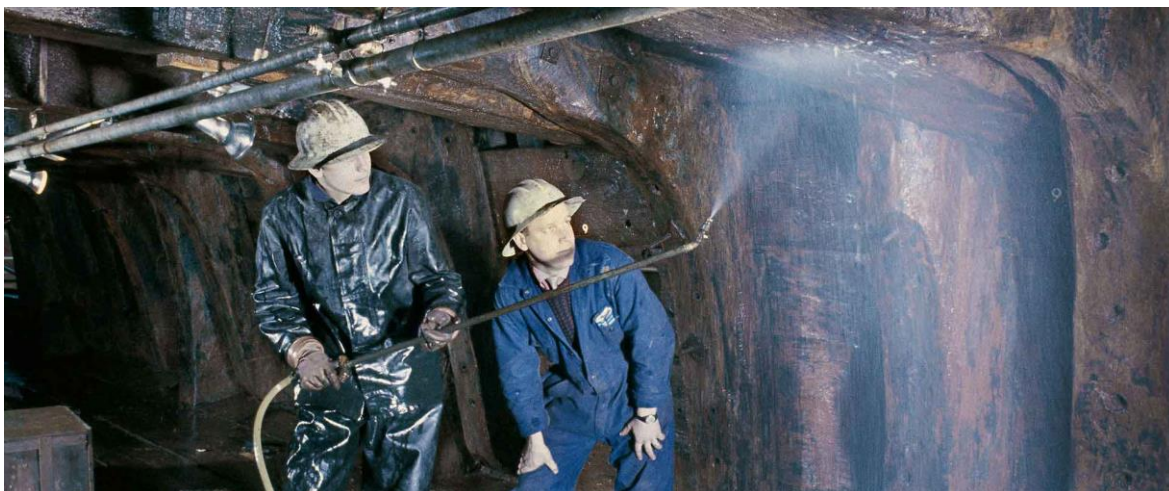
Slika 19. Nanošenje kemikalija na trup broda [19]

Tretman očuvanja primjenjivao se svaki dan, jednom dnevno, kada bi tim od petoro ljudi prskao kompletan trup i za to im je trebalo pet sati. Kasnije je proces automatiziran i postavljen je automatski sustav prskanja. Otopina konzervansa pumpama je iz spremnika od 3000 litara raspršena cijevima na tri razine izvana i unutra. Brod je prskan ovom kemikalijom 17 godina nakon čega je uslijedio polagano sušenje sljedećih 9 godina. [16]

Glavna svrha ovog tipa konzervacije je odgoditi sušenje drva i zadržati 95 % vlažnosti. Ovo je prvi put da se spominje ova metoda zaštite i očuvanja mokrog drva. Od tada PEG se i dalje koristi kao učinkovita metoda konzervacije. Godine 1979. prskanje je potpuno obustavljeno. U sljedećim godinama slijedi potpuno sušenje jer se vlažnost zraka snižava s 95 % na 60 %. Površina drva je obrađena završnim slojem PEG-a za fizičku zaštitu trupa. Godine 1990. brod se premješta u novoizgrađenu zgradu muzeja te se konzervacija smatra završenom.
