Konstrukcijski elementi sporookretnih brodskih motora

Undergraduate thesis / Završni rad

**KONSTRUKCIJSKI ELEMENTI
SPOROOKRETNIH BRODSKIH MOTORA**

STUDIJ: BRODOSTROJARSTVO

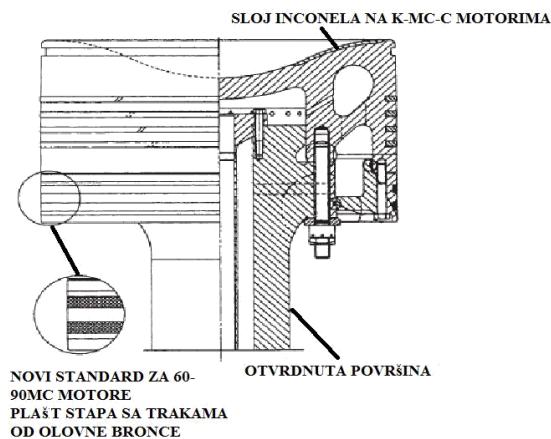
Slika 1. Stap motora MAN B&W u presjeku [1]

Stapovi na MAN B&W motorima napravljeni su od toplinski otpornog krom-molibden čelika spojenog vijcima na stapajicu kako bi se onemogućila izobličenja i prijenos pritiska plinova izgaranja. Stap ima više utora za prstenove koji su kromirani na gornjoj i donjoj površini žljebova. Plašt stapa je od lijevanog željeza (sa brončanim kliznim prstenovima na motorima velikih provrta) i učvršćuje se s donje strane krune stapa. Kod novijih izvedbi motora se koristi kruna stapa s visokim vrhom. U cilju zaštite stapnih prstenova od toplinskog opterećenja kruna stapa je povišena. Nastalo povećanje „amortizacijskog“ volumena stvara tampon između krune stapa i stijenke cilindra te poboljšava uvjete rada stapnih prstenova i omogućuje duže vrijeme između remonta.

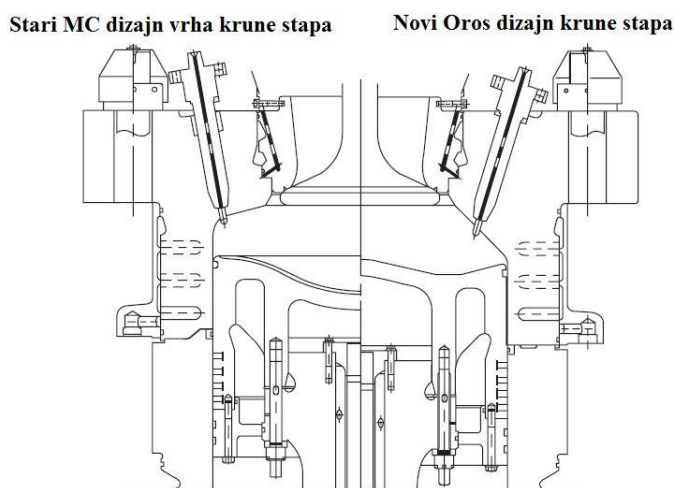
Slika 2. Dizajn Oros krune stapa [1]

Testovi na nekoliko vrsta motora potvrdili su rezultate kompjutorske simulacije. Značajno smanjenje temperature je dobiveno nakon razvojnih testova na K90MC motoru s različitim uzorcima mlaza goriva. Smanjenje maksimalne temperature stapa je oko 90°C, a ovaj rezultat se postiže bez utjecaja na temperaturu uljne strane stapa odnosno temperature na ispušnom ventilu.

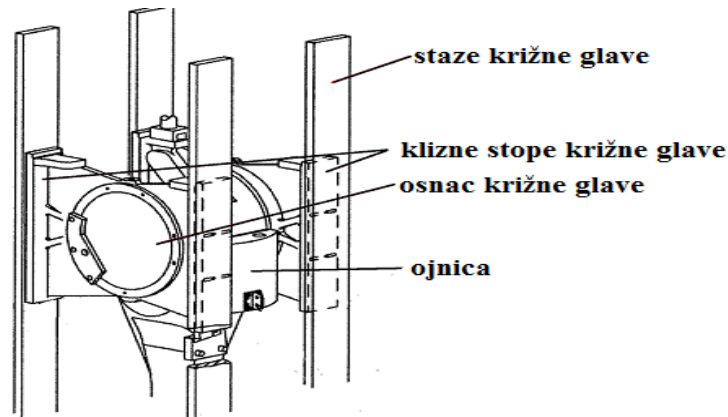
Slika 5. Križna glava [3]

Između osnaca križne glave i male glave ojnice nalaze se klizni ležajevi, različitih izvedbi. Na klizne površine stopa nanosi se sloj bijelog metala s poprečnim i uzdužnim žljebovima za dovod ulja po cijeloj kliznoj površini. Sustav teleskopskih cijevi služi za dovod rashladnog ulja za hlađenje stapa i podmazivanje ležaja križne glave i letećeg ležaja i spaja se na križnu glavu.

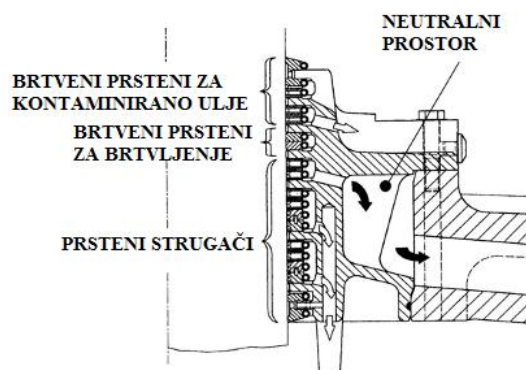
Slika 6. Presjek kroz brtvenicu stapajice [5]

Brtveni prsten se sastoji od četiri dupla segmenta koji se sastoje od osam mesinganih brtvenih prstenova. Dijelovi obuhvaćaju stapajicu, a spiralna opruga ih drži na okupu. Prstenovi strugači su sastavljeni od tri čelična osnovna dijela u kojima se nalaze po dvije čelične lamele. Spiralna opruga drži prsten i lamele u kontaktu sa stapajicom. Ostrugano ulje se vodi kroz otvore na osnovi prstena natrag do kartera motora (slika 6).

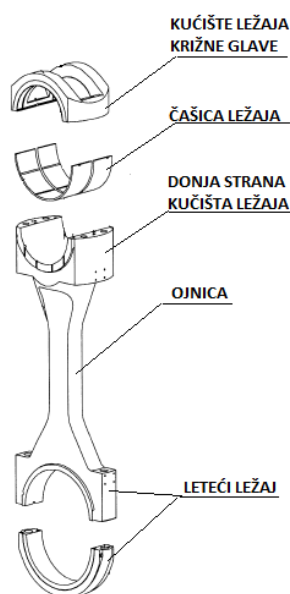
Slika 8. Ojnica motora MAN B&W 6S60 MC-C [3]

Kako bi se ograničila visina motora upotrebljava se relativno kratka ojnica koja se spaja na stapajicu preko križne glave i tako linearno gibanje stapajice pretvara u kružno gibanje koljenastog vratila. Ojnica je opterećena tlačnim silama plinova i inercijskim silama. Sastoji se od nekoliko glavnih dijelova (slika 8). Mala glava se veže na ležaj križne glave. Velika glava se povezuje s letećim ležajem na koljenastom vratilu, na zamjenjivim čašicama ležaja koje su relativno lako dostupne odvajanjem vijaka koji spajaju ojnicu i drže nosivu kapu na velikoj glavi. Obično postoji provrt kroz ojnicu i ležaj na velikoj glavi, tako da ulje pod tlakom za podmazivanje motora na taj način podmazuje leteći ležaj (slika 9). Ojnice se proizvode kovanjem iz jednoga dijela. Na taj su način izbjegnute brojne spojne površine na kojima je dolazilo do čestih oštećenja zbog odvajanja dijelova pod opterećenjem.

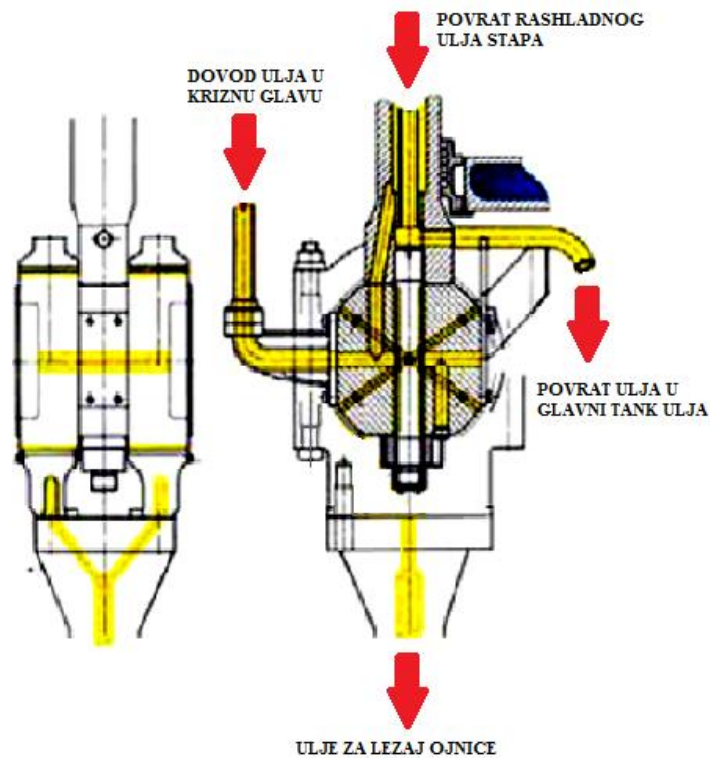
Slika 9. Razvod ulja u križnoj glavi za podmazivanje ležajeva i hlađenje stapa [8]

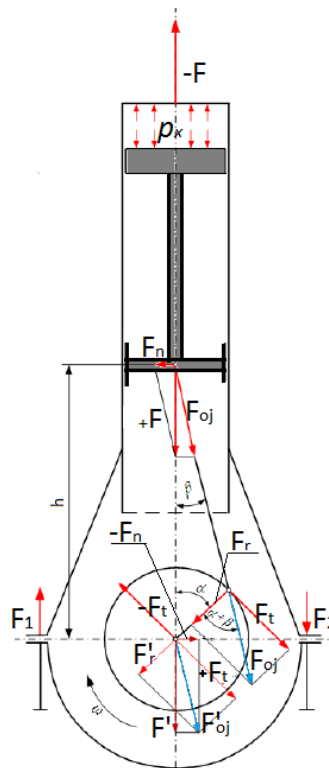
Slika 11. Sile koje djeluju na stapni mehanizam motora [8]

Za vrijeme rada motora na stapni mehanizam a time i na koljenasto vratilo motora djeluju (slika 11) :

- sile tlaka plinova na stap;
- sile inercije pokretnih masa;
- sile teže dijelova stapnog mehanizma;
- sile trenja u zglobovima mehanizma

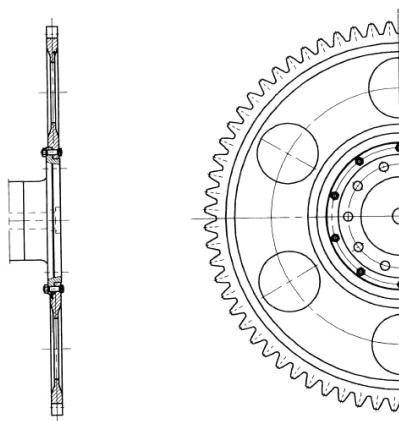
Slika 12. Zamašnjak motora MAN B&W [3]

Zamašnjak osigurava potrebnu ravnomjernost okretaja koljenastog vratila motora te na sebe prima energiju kod radnog takta motora te je vraća vratilu kod neradnih taktova. Izrađuje se u obliku kotača masivna oboda. Zamašnjaci se izrađuju od lijevanog željeza ili čelika te se strojno obrađuju. Na njega se posebnim mehanizmom sa zupčanikom uglavljuje okretni mehanizam.

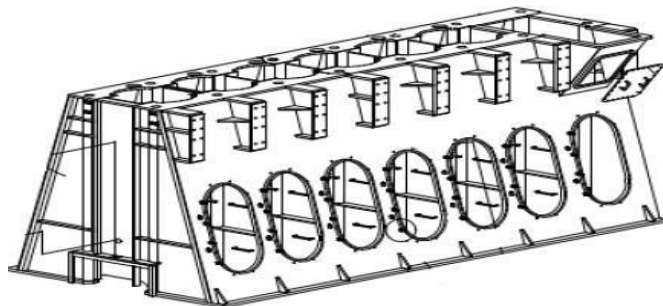
Slika 14. Kućište motora sa stalcima MAN B&W [3]

Kućište se izrađuje od pravokutnih zavarenih poprečnih stalaka i uzdužnih nosača u obliku kutijaste konstrukcije i pridonosi vrlo krutoj strukturi motora. Visoki stupanj krutosti kojim se odlikuje takva konstrukcija omogućuje prihvaćanje sila tlakova izgaranja i zaštitu ležajeva koljenastog vratila od sila deformacija prenesenih s trupa preko dvodna broda. Na poprečnim pregradama postavljene su klizne staze za vođenje križnih glava. Kućište ima otvor u dnu na kojem je spojen vijcima spojen sa temeljnom pločom i često je ojačano rebrima. Osim zaštite koljenastog vratila i stapajnog mehanizma od stranih tijela, kućište motora ima i druge funkcije, a to su skupljanje ulja za podmazivanje koje se preljeva preko svih komponenti okretnog mehanizma, a glavna mu je funkcija da podržava klizne staze koje su zavarene na stalcima motora i da podržava ispirno kućište.

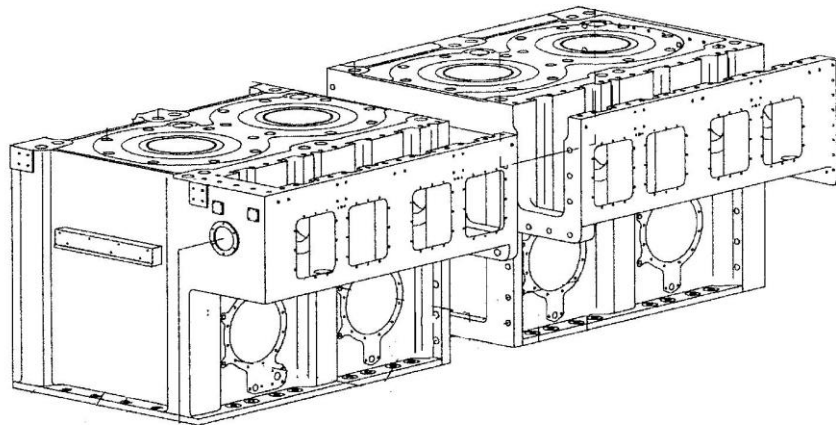
Slika 15. Blok motora MAN B&W [3]

Blok motora uključuje ispirno kućište, a dimenzionirano je kako bi se osiguralo da se čisti ispirni zrak ravnomjerno raspoređi na sve cilindre. Ispirna kućišta služe za dovod ispirnog zraka do provrta u košuljici cilindra i za smještaj same košuljice. Na donjoj strani ispirnog kućišta se nalazi kosa pregrada koja sadrži brtvenice za prolaz stapajice. Kroz kućište prolaze po visini provrti za sidrene vijke koji povezuju temeljnu ploču, stalke i ispirna kućišta. Kotveni vijci koji spajaju blok sa kućištem i temeljnom pločom su zategnuti hidraulički i čine vrlo krutu konstrukciju. Izvode se iz sivog lijeva lijevanjem u pješčane kalupe, te mogu biti izvedena za nekoliko cilindara zajedno ili se izvode pojedinačna za svaki cilindar.

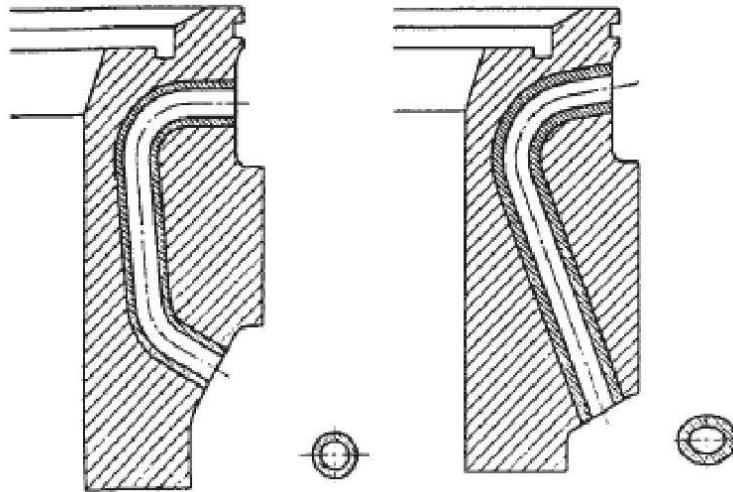
Slika 16. Standardni dizajn ulijevanih cijevi za hlađenje [1]

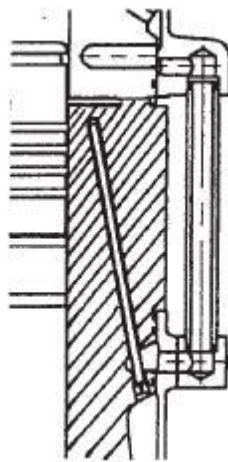
Slika 17. Novi dizajn provrtom hladene košuljice [1]

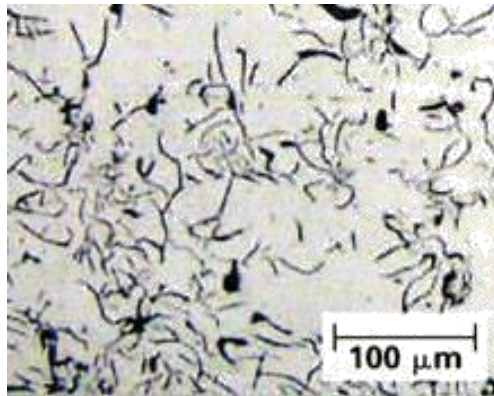
Slika 18. Izgled materijala košuljice pod mikroskopom [2]

Košuljice cilindara su obično su izrađene od sivog lijeva, jer je jednostavan za lijevanje te je samopodmaziv zbog finih grafitnih lamela (slika 18), a za neke moderne motore se koristi sferoidni ili nodularni grafit.

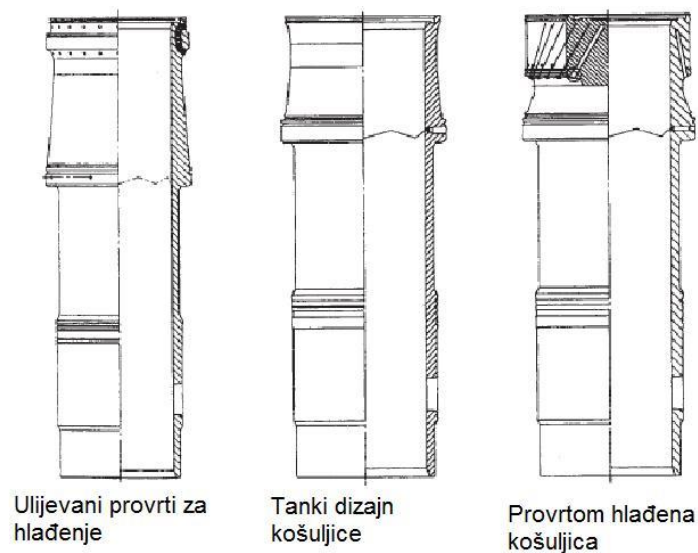
Slika 19. Promjena dizajna košuljica tokom vremena [2]

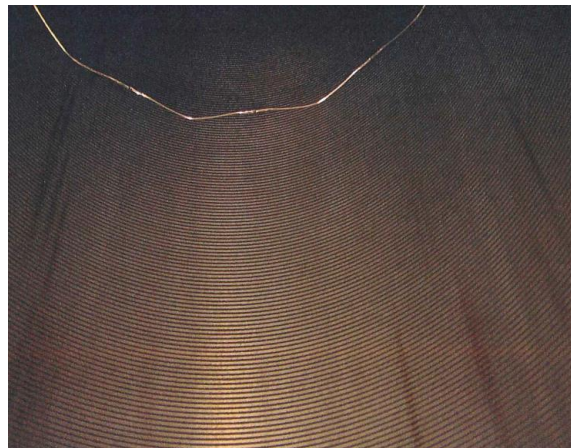
Slika 21. Poluhonovani oblik površine košuljice tzv Wave-cut

Sigurno i stabilno uhodavanje je osigurano polu-honovanim površinama košuljica (slika 21) u kombinaciji s alu-premazom stapnih prstenova. Tanki sloj alu-premaza na prstenovima se istroši tijekom prvih 1000-2000 radnih sati, tako da je moguće smanjiti vrijeme uhodavanja i razrađivanja kao i količinu cilindarskog ulja za vrijeme uhodavanja. To je korisno za proizvođača motora, koji može skratiti vrijeme isporuke uhodanog motora, i operatora koji prima motor s poboljšanim uvjetima uhodavanja. Površina MAN B&W košuljica cilindra je polu-honovana, proces polu-brušenja skida vrhove valovitog honovanja, čime se smanjuje vrijeme potrebno za uhodavanje između prstenova i površine košuljice, uz zadržavanje obodnih džepova za cilindarsko ulje.

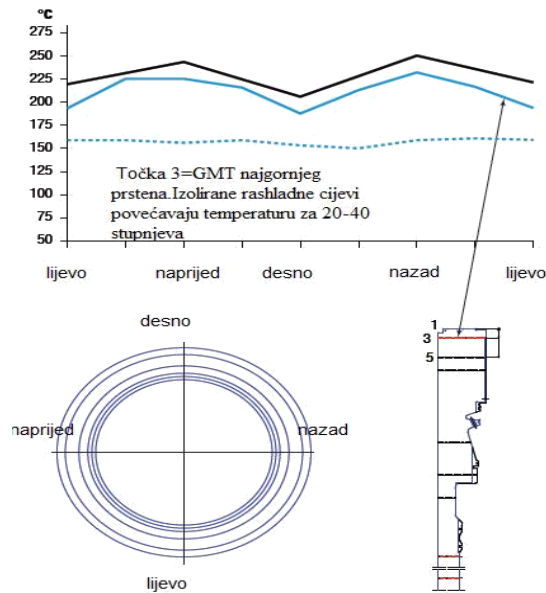
Slika 26. Temperature po opsegu košuljice cilindra na testnom prototipu motora [4]

U velikom broju slučajeva, visoko istrošenje u obliku ovalnosti cilindara je prijavljeno nakon relativno malo sati rada. Mjerenje cilindra nakon cca.10.000 sati je pokazalo da je maksimalno trošenje u uzdužnom smjeru motora 0,7 mm a maksimalno trošenje u poprečnom smjeru 2.2 mm. Iz navedenog se može vidjeti da je košuljica cilindra normalno istrošena u jednom smjeru (naprijed-nazad) i prekomjerno istrošena u drugom smjeru (lijevo-desno). Ovalno trošenje dovodi do preranog intervala zamjene košuljice cilindra i također jako skraćuje vrijeme između remonta stapnih prstenova zbog velikog trošenja i lošeg brtvljenja. Razlog ovalnog istrošenja nalazimo u neravnomjernoj raspodjeli temperature na vrhu košuljice cilindra, gledano po obodu (slika26).

U smjeru naprijed-nazad je izmjereno 225°C , dok je u smjeru lijevo-desno samo 190°C zabilježeno. To daje dovoljnu zaštitu od hladne korozije u jednom smjeru, ali ne i u drugom smjeru. Košuljica cilindra je provrtom hladena pri vrhu stapaja (slika 17). Provrti za hlađenje u gornjem dijelu košuljice su ravnomjerno raspoređeni po obodu. Cijevi se umeću u provrte za hlađenje kako bi bolje distribuirali vodu za hlađenje pri samom vrhu provrta. Jedna verzija tih cijevi je izolirana prema rubu košuljice. To ograničava hlađenje koje se nalazi blizu površine košuljice, i također će ograničiti ukupnu količinu vode koja teče kroz svaki provrt za hlađenje. Umetanjem izolirane cijevi za hlađenje u rashladni provrt u lijevo-desno smjeru, možemo povećati temperaturu na površini u tom smjeru bez promjene temperature u smjeru naprijed-nazad. Mjerenja istrošenja košuljice cilindra potvrdila su gore opisane mjere kao učinkovite za smanjenje prekomjerne ovalnosti. Istrošenja na cilindrima sa umetnutim dva puta po pet izoliranih cijevi za hlađenje su unutar prihvatljivih granica (slika 27).

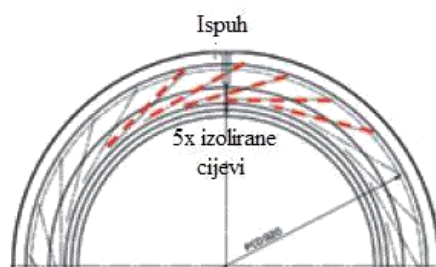
Slika 27. Izolirane cijevi za hlađenje u smjeru ispuha [4]

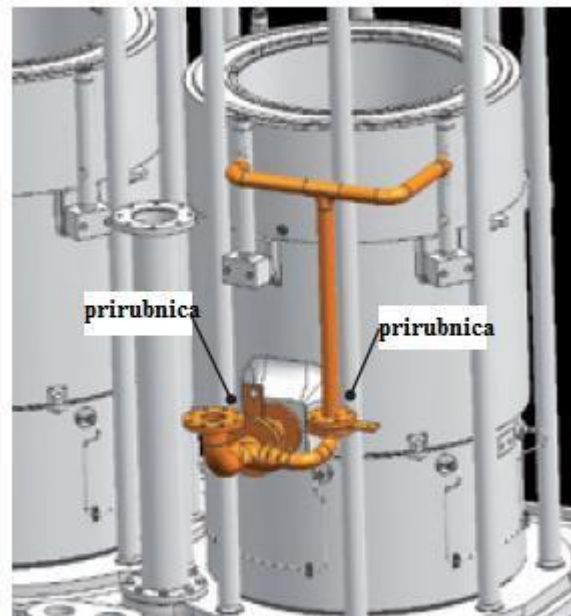
Slika 29. Izvedba prirubnica sa prigušnicom rashladne vode [2]

Na seriji 6S70MC-C7 motora, košuljica cilindra sa 30 rashladnih provrta kako je specificirano, je opremljena sa 24 rashladna provrta. To je dovelo do pretjeranog trošenja košuljice cilindra uzrokovanog hladnom korozijom na gornjem dijelu košuljica cilindra. Jedna od jednostavnih mjera je da se zamijene neizolirane cijevi za hlađenje s izoliranim cijevima. Međutim u praksi je to prilično dugotrajan posao. Stoga, jednostavnije rješenje za naknadnu ugradnju je posebno razvijeno za ovu seriju motora kako bi spasili što je više moguće košuljica cilindra kroz njihov životni vijek. Jedno od takvih rješenja, a testirano u tvornici na ispitnom motoru je točno odrediti potrebnu količinu vode za hlađenje koja može zaobići košuljicu. Voda oko rashladnog plašta cirkulira obilaznim putem (slika 29).

Količina vode je određena prigušnicom u cijevi. Zaobilaženje 75% količine vode oko rashladnog plašta će povećati temperaturu stjenke oko 12°C. Osim toga, izlazna temperatura vode za hlađenje se poveća do 90°C. Sve u svemu, porast temperature stjenke od 16°C je postignut, a prve naznake rješenja problema na analizama ulja pokazuju da je problem pojave hladne korozije riješen.

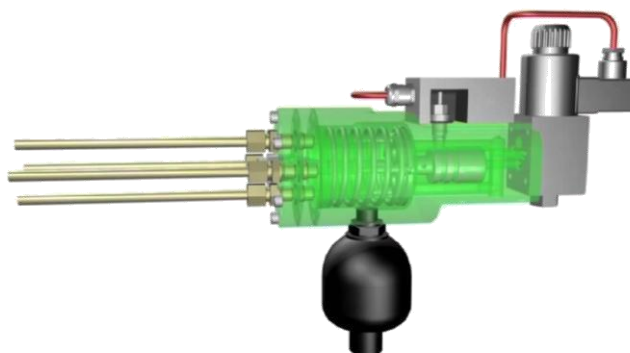
Slika 31. Novija generacija Alpha lubrikatora [4]

Jednake količine ulja se dobavljaju svakoj mazalici te je tako postignuta najveća moguća sigurnosna granica protiv začepljenja pojedinih mazalica. Osnovna postavka količine dostave ulja je postavljena pomoću vijka koji ograničava hod glavnog klipa lubrikatora. Svi MC i MC-C motori imaju velike koristi od ovog sustava. Motori sa jako velikim promjerom stapa opremljeni su s dva Alpha lubrikatora po cilindru, a motori s manjim provrtom s jednim. Stvarne uštede koje se postižu od snižene potrošnje ulja ovise o veličini motora, ali je moguće i do 20 postotno smanjenja troškova.

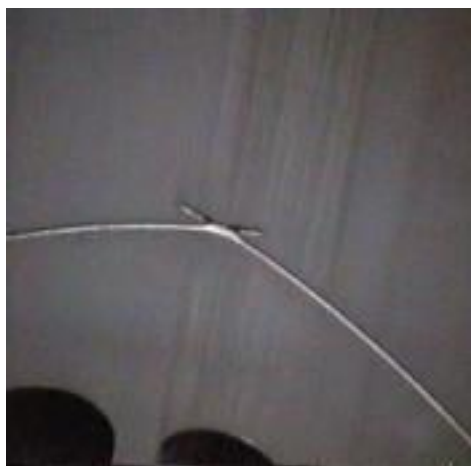
Slika 32. Źljebovi na košuljici za cilindarsko ulje [5]

Cilindarsko ulje se ubrizgava pomoću brizgalica smještenih po obodu košuljice, broj kojih se određuje sa promjerom košuljice a mora osigurati ubrizgavanje dovoljne količine ulja. Korištenje žljebova u košuljici pomaže širenju i zadržavanju filma ulja (slika 32). Vertikalno pozicioniranje mazalica je važno i ulje treba ubrizgati tako da se širi prema gore na prva dva stapna prstena. Ako se ubrizgava prerano vrh prstena će gurnuti film ulja prema gore u komoru izgaranja. Ako je ubrizgano prekasno ulje će biti sastrugano put dolje prilikom sljedećeg takta izgaranja. Vrijeme ubrizgavanja je stoga kritično. Zog toga se dostavlja veća količina ulja od stvarno potrebne i postavljanju se dodatne brizgalice kod većih motora pri dnu stapaja. U najnovijim sporohodnim motorima, uvjeti u cilindrima su veći maksimalni tlak izgaranja, veća snaga po cilindru i viša temperatura ciklusa od prethodnih generacija motora. Osim toga, zajednički učinak dužeg hoda stapa i relativno malog broja okretaja izlaže film cilindarskog ulja višim temperaturama na duži vremenski period. Raznolikost konstrukcija motora, uvjeta rada i osobina teškog goriva znači da nikada ne može biti korišteno jedno zaista optimalno cilindarsko ulje.
