Undergraduate thesis / Završni rad

**SVEUČILIŠTE U SPLITU
POMORSKI FAKULTET**

**KONSTRUKCIJSKI ELEMENTI
SPOROOKRETNIH BRODSKIH MOTORA**

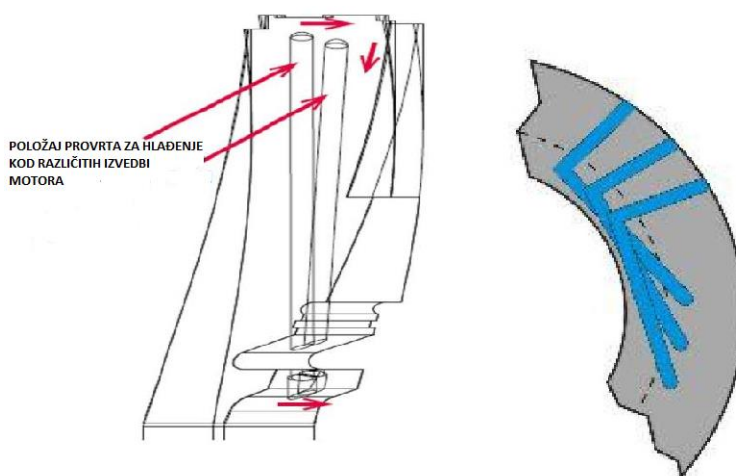
Slika 20. Provrta za hlađenje na vrhu košuljice [2]

Tipično cilindarsko ulje za podmazivanje izgara i stvara lak na oko 220° C. Košuljice stoga moraju biti ohlađene oko 40° C ispod te temperature, da se smanji stvaranje depozita na stjenkama. Zbog svega navedenog, stjenke moraju imati maksimalnu temperaturu u zadebljanoj regiji od oko 260° C i maksimalnu temperaturu u stanjenom dijelu oko 180° C. To stvara velike temperature razlike aksijalno u košuljici i kroz stjenke košuljice, a to može dovesti do zakazivanja komponente zbog visokih toplinskih stresova ako je materijal predebeo ili zakazivanja zbog nedovoljno čvrstog materijala, ako je materijal bio pretanak. Dizajn koji je usvojen, je da ima dodatnu rashladnu površinu oko zone izgaranja, sastavljenu od velikog broja provrta pod kutom u odnosu na vertikalnu os košuljice (slika20). Zbog toga su izvedene strojno obrađene površine koje sadrže rashladnu vodu u blizini površine koja je izložena izgaranju, te tako održavaju niska toplinska naprezanja.
