Undergraduate thesis / Završni rad

**SVEUČILIŠTE U SPLITU
POMORSKI FAKULTET**

**KONSTRUKCIJSKI ELEMENTI
SPOROOKRETNIH BRODSKIH MOTORA**

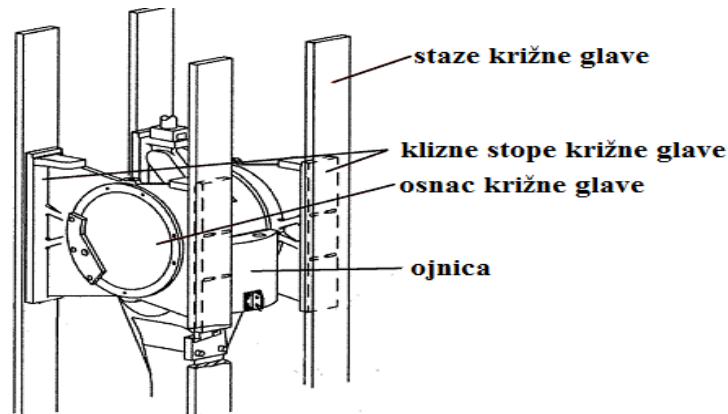
Između osnaca križne glave i male glave ojnice nalaze se klizni ležajevi, različitih izvedbi. Na klizne površine stopa nanosi se sloj bijelog metala s poprečnim i uzdužnim žljebovima za dovod ulja po cijeloj kliznoj površini. Sustav teleskopskih cijevi služi za dovod rashladnog ulja za hlađenje stapa i podmazivanje ležaja križne glave i letećeg ležaja i spaja se na križnu glavu.

Slika 5. Križna glava [3]

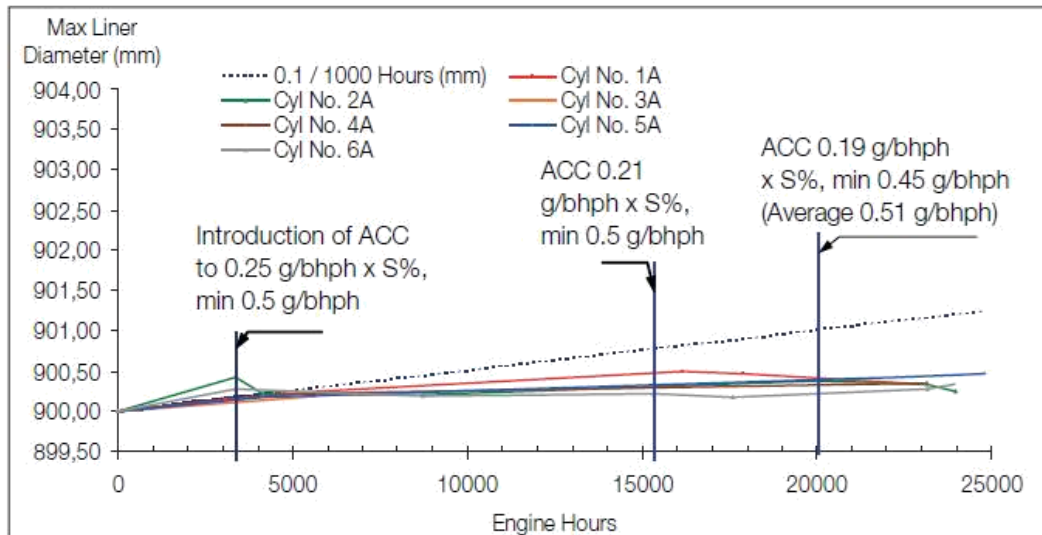
Slika 22. Istrošenje kod reduciranja količine ulja [2]

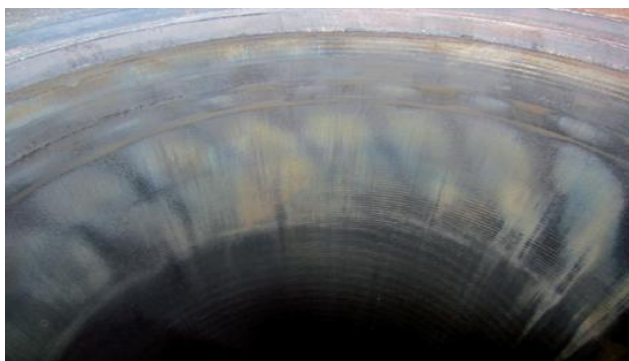
Normalno trošenje postoji zbog gore navedenih razloga. Najveće istrošenje je prema vrhu košuljice zbog djelovanja visokih temperatura a time i razrjeđivanja uljnog filma, i visokog tlaka produkata izgaranja iza klipnih prstenova koji stvara prisniji kontakt prstenova i stjenke cilindra. Osim toga, stap usporava na kraju svog hoda, i optimalni uljni klin se ne može stvoriti. Razina istrošenja se smanjuje niže u košuljici, jer su uvjeti tlaka i temperature manje radikalni i brzina stapa se povećava. Na donjem kraju hoda stapa razina istrošenja se opet povećava zbog smanjenja brzine stapa, ali i zbog učinka ispiranja oko ispirnih kanala. Smanjenjem temperature u tom dijelu povećava se viskoznost ulja, a to smanjuje sposobnost ravnopravnog širenja uljnog filma. Motori sa jako dugim stapajem ponekad imaju mazalice pri dnu stapaja.

Slika 23. Stanje stjenke cilindra i pojava hladne korozije

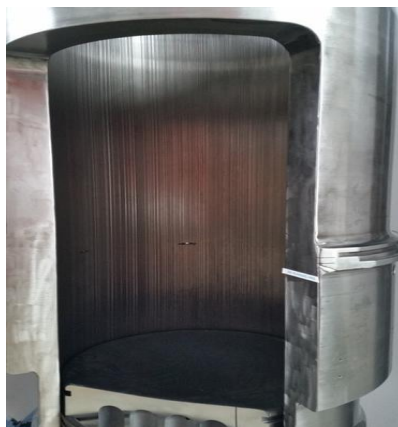
Pojam granično podmazivanje opisuje stanje u kojem vrhovi elementa jedne površinske hrapavosti dolaze u dodir sa onima drugog elementa, a film ulja između površina nije dovoljno debeo da spriječi kontakt metal na metal. Potpuno odvajanje se postiže samo kada je odnos debljine filma ulja preko srednje visine hrapavosti veći od tri. Tipična završna obrada za košuljice cilindra modernog motora je oko $0,5 \mu\text{m}$, dok je potrebna debljina uljnog sloja, tri puta ova vrijednost ($1,5 \mu\text{m}$) potrebna kako bi se spriječio kontakt. Uvjeti za zaribavanje su zato prisutni najviše oko gornje mrtve točke. Kontrola početka zaribavanja tako zahtijeva adekvatanu debljinu filma ulja koja može biti pojačana dodatkom kemijskih aditiva. Takav uljni film ima nižu smičnu čvrstoću u odnosu na površinu metala i stoga je uklonjen, djelomično ili potpuno u klizanju prstenova po stijenci. Aditivi koji su učinkoviti u smanjenju trenja kemijski reagiraju s metalnim površinama i oblikuju relativno tanke ravne slojeve niske smične čvrstoće. Obnavljanje tog uljnog filma u vrijeme kada nema kontakta na kliznim površinama je bitno za kontrolu trošenja. Potrebno je utvrditi uzrok zaribavanja i ispraviti ga . Kao što je navedeno, najvjerojatniji uzrok je nedovoljna količina cilindarskog ulja.

Slika 24. Košuljica izložena zaribavanju

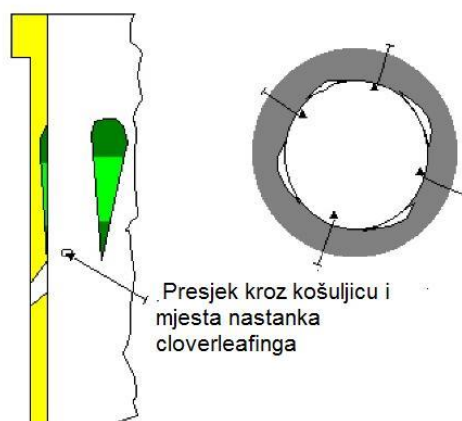
Ako cilindarsko ulje ima neadekvatna svojstva za neutralizaciju kiseline stvorene iz vlage i produkata izgaranja ili ako nije ubrizgana dovoljna količina goriva onda se ovakva vrsta istrošenja može dogoditi. To su u osnovi zone korozivnog trošenja na pola puta između mazalica i vrha košuljice. Ta područja mogu biti vidljiva zbog korozivnog djelovanja i oni su oblika lista djeteline, otud i naziv cloverleafing (slika 25). Protekom vremena rada motora, u tim područjima prstenovi nemaju potporu košuljice, produkti izgaranja se nakupljaju na prednjoj strani, i prsten je na korak do potpunog gubitka brtvljenja.

Slika 25. Mjesta nastanka istrošenja [2]

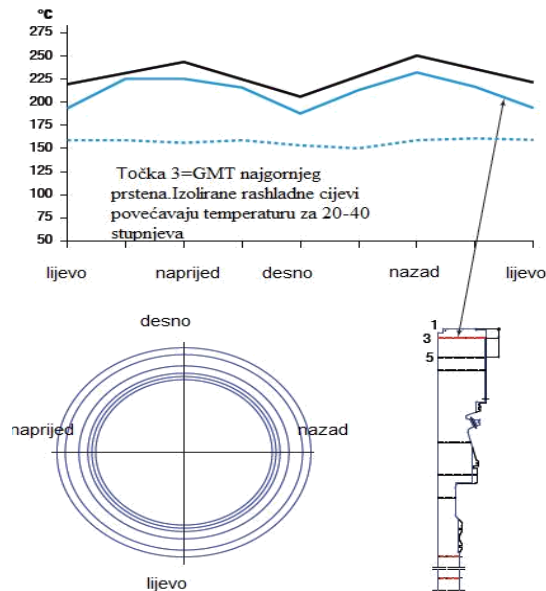
U velikom broju slučajeva, visoko istrošenije u obliku ovalnosti cilindara je prijavljeno nakon relativno malo sati rada. Mjerenje cilindra nakon cca.10.000 sati je pokazalo da je maksimalno trošenje u uzdužnom smjeru motora 0,7 mm a maksimalno trošenje u poprečnom smjeru 2.2 mm. Iz navedenog se može vidjeti da je košuljica cilindra normalno istrošena u jednom smjeru (naprijed-nazad) i prekomjerno istrošena u drugom smjeru (lijevo-desno). Ovalno trošenje dovodi do preranog intervala zamjene košuljice cilindra i također jako skraćuje vrijeme između remonta stapnih prstenova zbog velikog trošenja i lošeg brtvljenja. Razlog ovalnog istrošenja nalazimo u neravnomjernoj raspodjeli temperature na vrhu košuljice cilindra, gledano po obodu (slika26).

Slika 26. Temperature po opsegu košuljice cilindra na testnom prototipu motora [4]

U smjeru naprijed-nazad je izmjereno 225°C , dok je u smjeru lijevo-desno samo 190°C zabilježeno. To daje dovoljnu zaštitu od hladne korozije u jednom smjeru, ali ne i u drugom smjeru. Košuljica cilindra je provrtom hlađena pri vrhu stapaja (slika 17). Provrti za hlađenje u gornjem dijelu košuljice su ravnomjerno raspoređeni po obodu. Cijevi se umeću u provrte za hlađenje kako bi bolje distribuirali vodu za hlađenje pri samom vrhu provrta. Jedna verzija tih cijevi je izolirana prema rubu košuljice. To ograničava hlađenje koje se nalazi blizu površine košuljice, i također će ograničiti ukupnu količinu vode koja teče kroz svaki provrt za hlađenje. Umetanjem izolirane cijevi za hlađenje u rashladni provrt u lijevo-desno smjeru, možemo povećati temperaturu na površini u tom smjeru bez promjene temperature u smjeru naprijed-nazad. Mjerenja istrošenja košuljice cilindra potvrdila su gore opisane mjere kao učinkovite za smanjenje prekomjerne ovalnosti. Istrošenja na cilindrima sa umetnutim dva puta po pet izoliranih cijevi za hlađenje su unutar prihvatljivih granica (slika 27).

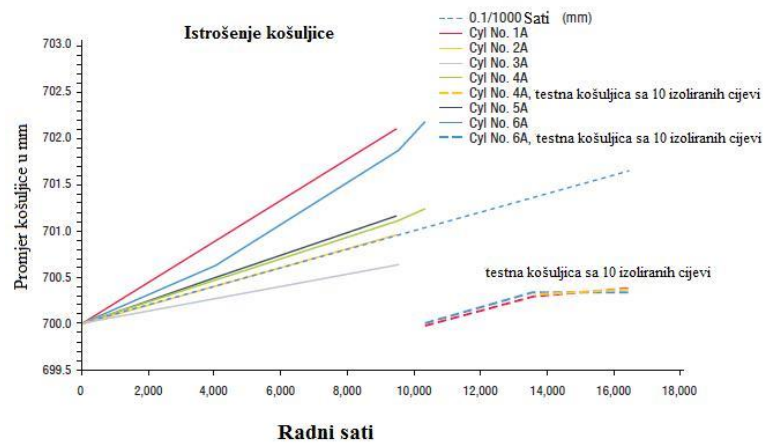
Slika 28. Izmjerena istrošenja na SHTL košuljicama [4]

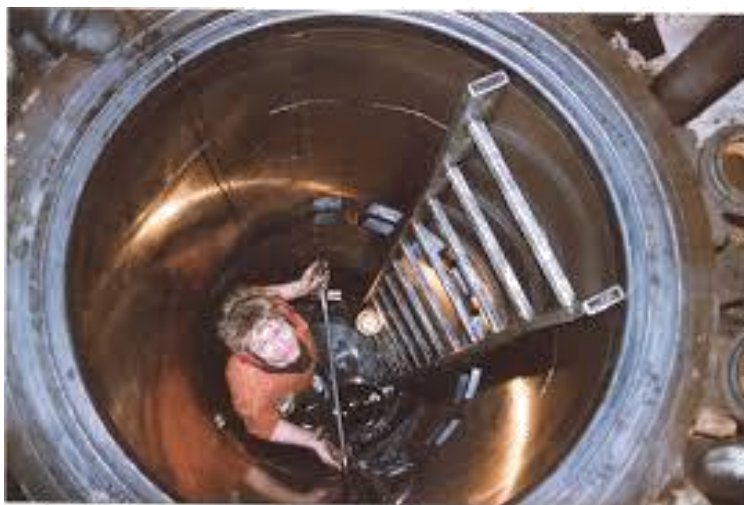
Kod fizičkih znakova istrošenosti, stvarna veličina istrošenja mjeri se mikrometrom za unutarnje mjerenje koristeći izbušenu referentnu traku kako bi se osiguralo da su očitavanja svaki put na istim pozicijama. Očitavanja se obavljaju u smjeru pramac krma, kao i lijevo desno. Da bi se osigurala točnost, mikrometar se provjerava u odnosu na standard, a mikrometar bi trebao biti na sobnoj temperaturi. Ako je temperatura viša od sobne faktor korekcije se treba primijeniti. Kako bi se osiguralo da su mikrometar i košuljica na istoj temperaturi, položi se mikrometar na vijenac košuljice nekoliko minuta prije početka. Najveća dopušteno istrošenje je gotovo 0,6% promjera košuljice za motore velikog promjera i maksimalno 5mm za manje motore. Osim trošenja, maksimalna vrijednost od 1mm ovalnosti je dopuštena. Očitavanja uzeta tijekom nekog vremenskog razdoblja potrebno je zabilježiti u obrazac (slika 34). Očitavanja mogu biti upisana u tabličnom obliku, a od dobivenih podataka se može izračunati brzinu trošenja na 1000 radnih sati. Razina istrošenja varira, ali na velikom motoru bi idealno trebalo biti oko 0.05mm/1000 sati. Istrošenje bi zatim trebalo biti predstavljeno u obliku grafikona koji pokazuje trošenje kao funkciju vremena, a trebao bi biti iscrtan neovisan graf za svaku košuljicu cilindra motora. Mjerenja se uzimaju u češćim intervalima na vrhu košuljice gdje se očekuje da će stopa trošenja biti najviša. Ako je razina trošenja svedena na minimum, onda se može očekivati da će i košuljica trajati cijeli vijek trajanja motora.

Slika 33. Mjerenje istrošenja košuljice motora mikrometrom [6]

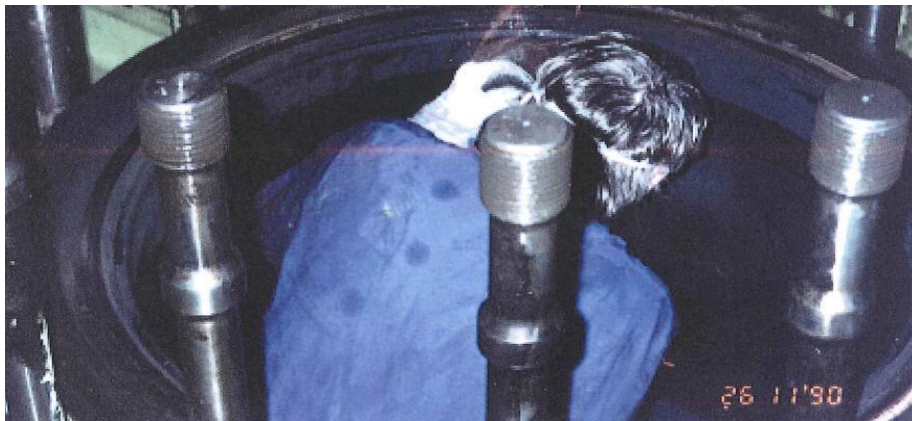
Rub se uklanja brusilicom na način da se stari korišteni prsten postavi točno do ruba mjesta najvećeg istrošenja, tako da povrh prstena viri rub koji treba ukloniti. Tada se na ručnu brusilicu montira brusni kamen grublje granulacije i pristupa se brušenju u radijalnom smjeru. Kad se dovoljno materijala ukloni na brusilicu se stavlja brusni kamen finije granulacije, te na posljjetku brusna ploča sa brusnim papirom s kojom se materijal zagladi i uklone se grublje neravnine. Na ovaj način se uklanjaju i manja površinska oštećenja nastala kao posljedica hladne korozije, samo sto se u ovom slučaju koristi samo brusna ploča sa brusnim papirom te se brusilica povlači u uzdužnom smjeru po dužini košuljice.

Slika 35. Nepravilan način brušenja istrošenog ruba košuljice [7]

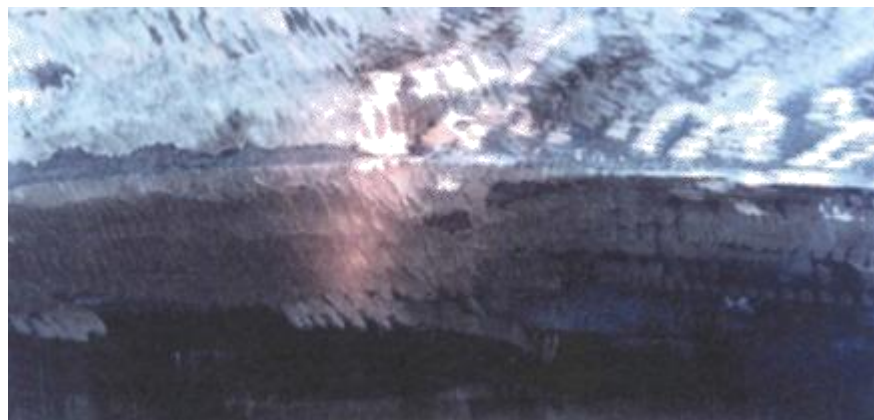
Slika 36. Nepravilno obrušen rub istrošenja ruba košuljice [7]
